**Heutinkstraat 600, 7535 PA Enschede. Redengevende omschrijving 2023.**

Objecten: Erve 't Kromhof, boerderij en schuur  
Adres: Heutinkstraat 600, 7535 PA te Enschede  
Provincie: Overijssel  
Status: Gemeentelijk monument  
Monumentnummer: ES309  
Categorie: Agrarisch  
Type: Boerderij en schuur  
Datering: Voor 1815  
Kadastrale bekend: Enschede, LNKOO-AA-3601

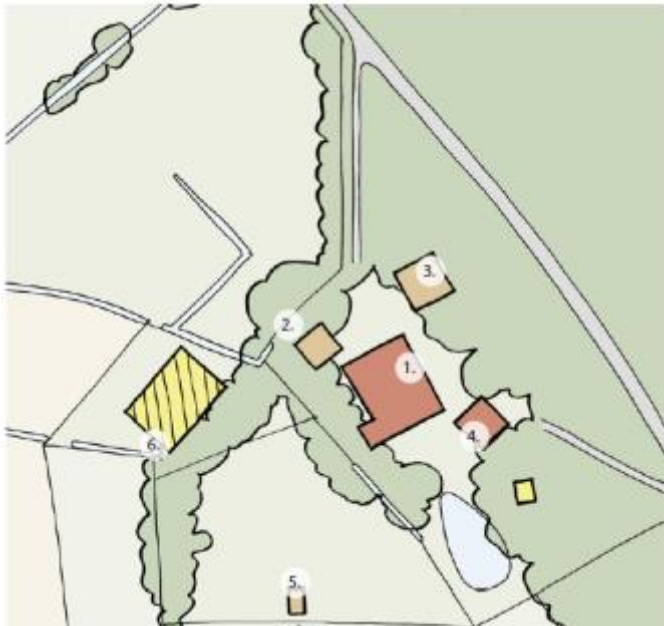
Erfkaart erve Kromhof met gebouwen (Situatie mei 2023): 1: Grote tweekapboerderij (afgebrand) 2 Schuur van 1913 (afgebrand) 3 Oude schuur (deels ingestort) 4: Kleine boerderij, (deels afgebrand) 5: Klein veldschuurtje 6: Jonge schuur (gesloopt).

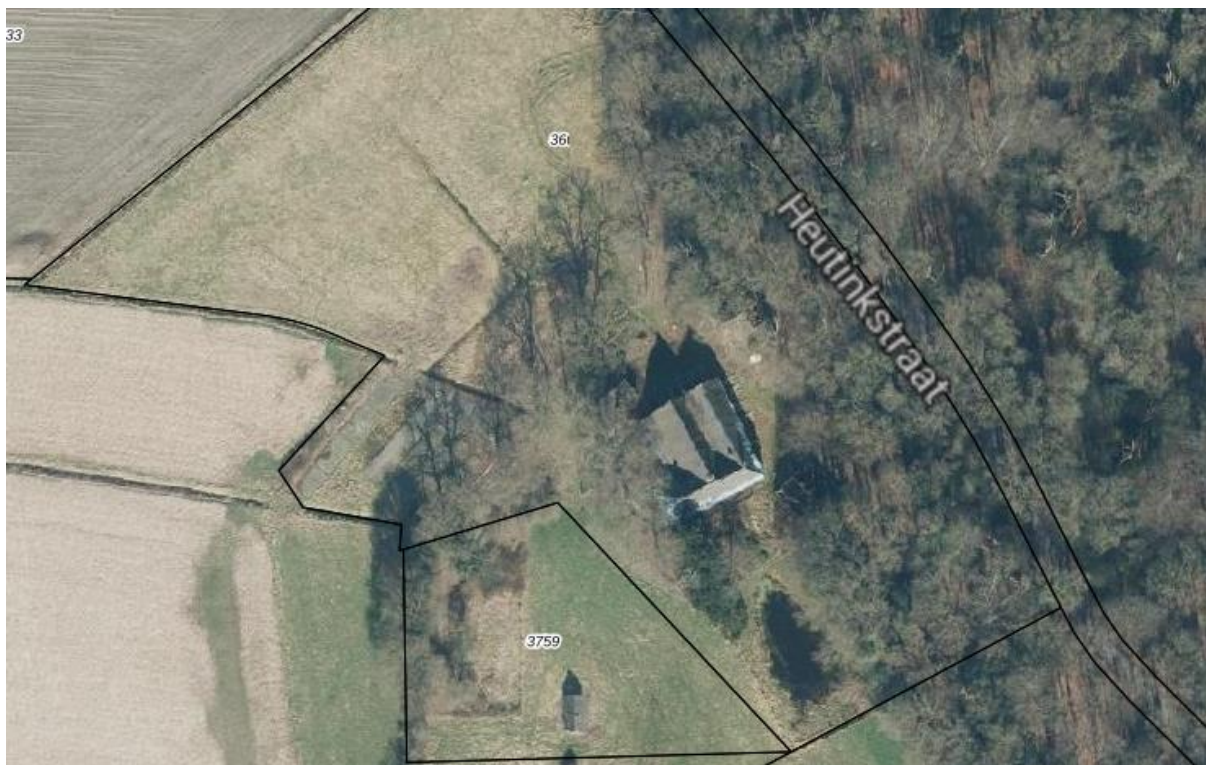
**Luchtfoto complex Heutinkstraat 600. De grote boerderij is nog intact. Bron: Kadastrale kaart.com**

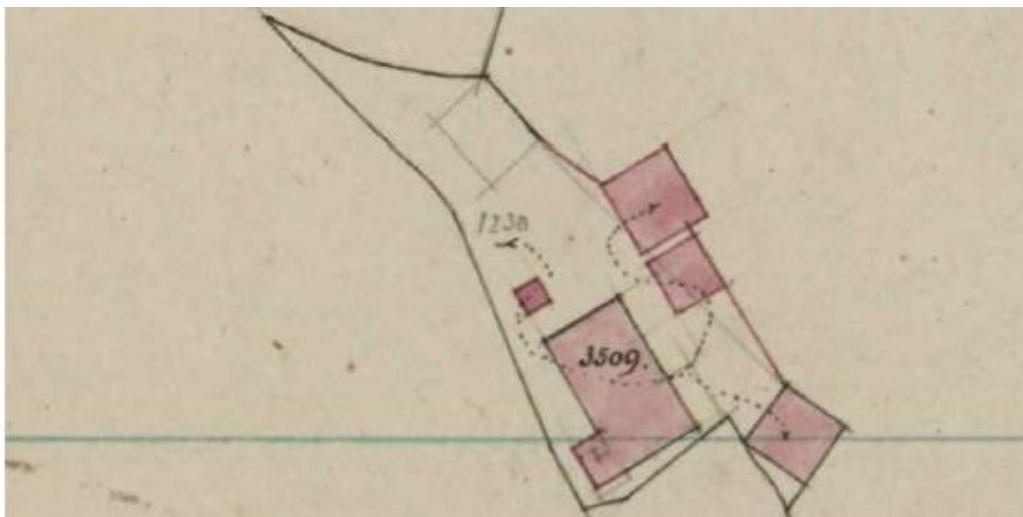
Kadastrale hulpkaart uit 1872. Bron: Kadaster

Rond 1871 volgt er een fase waarbij nieuwe bouwwerken op het erf worden toegevoegd en het voorhuis van de grote boerderij wordt aangepast. Het voorhuis wordt aan de linkerzijde ingekort en aan de rechterzijde uitgebreid. De schuur ten noorden van het erf wordt afgebroken en vervangen door een kleiner houten bouwwerk, en op het noordwesten van het erf worden twee nieuwe houten schuren geplaatst. De kleine boerderij blijft voor zover na is te gaan onveranderd. Overigens heeft men op een zeker moment (in 1913?) in de voorgevel van de kleine boerderij een bedrijfsdeur gemaakt, waardoor naast de woning in het linker deel een doorrit/schuurgedeelte is ontstaan.

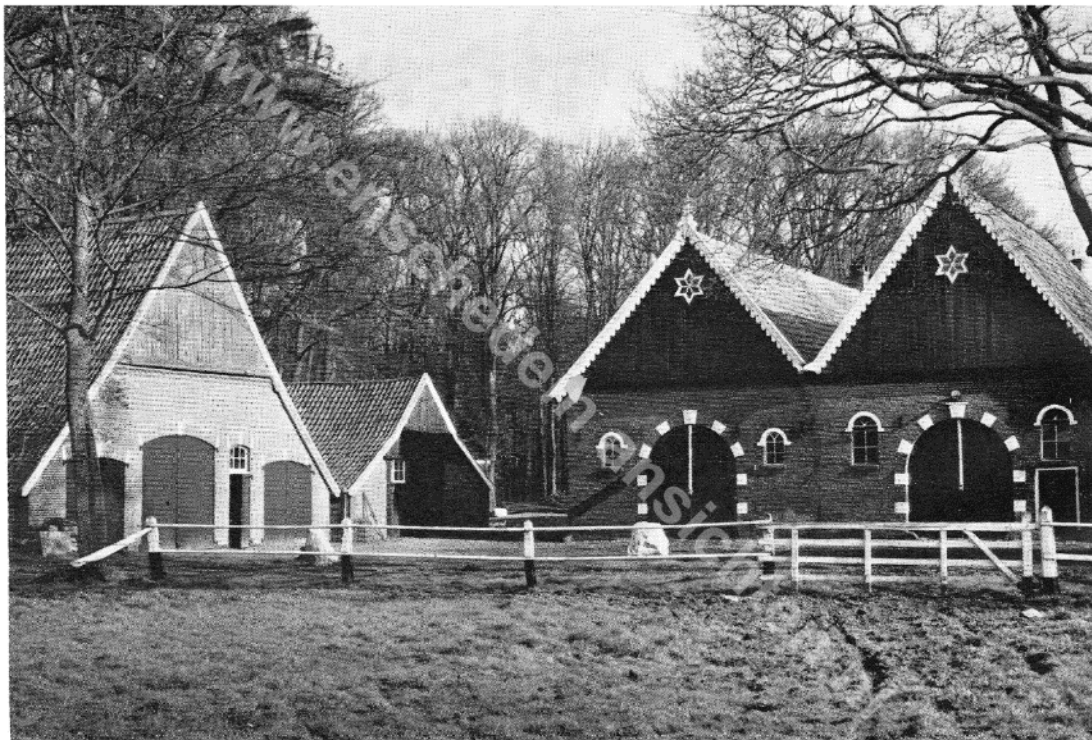
Ansichtkaart uit 1961 met links nog de twee in 1913 verplaatste schuren en rechts de achtergevel met dubbele topgevel van de grote boerderij. [www.enschedeinansichten.nl](http://www.enschedeinansichten.nl)

Op het erf bleek het noodzakelijk om de drie houten schuren vanwege de uitbouw van de boerderij te verplaatsen. In plaats van houten schuren werden er uit metselwerk opgetrokken schuren geplaatst. Mogelijk werd de gebintconstructie van de oude houten schuren hierbij hergebruikt (in ieder geval bij de thans deels ingestorte schuur).

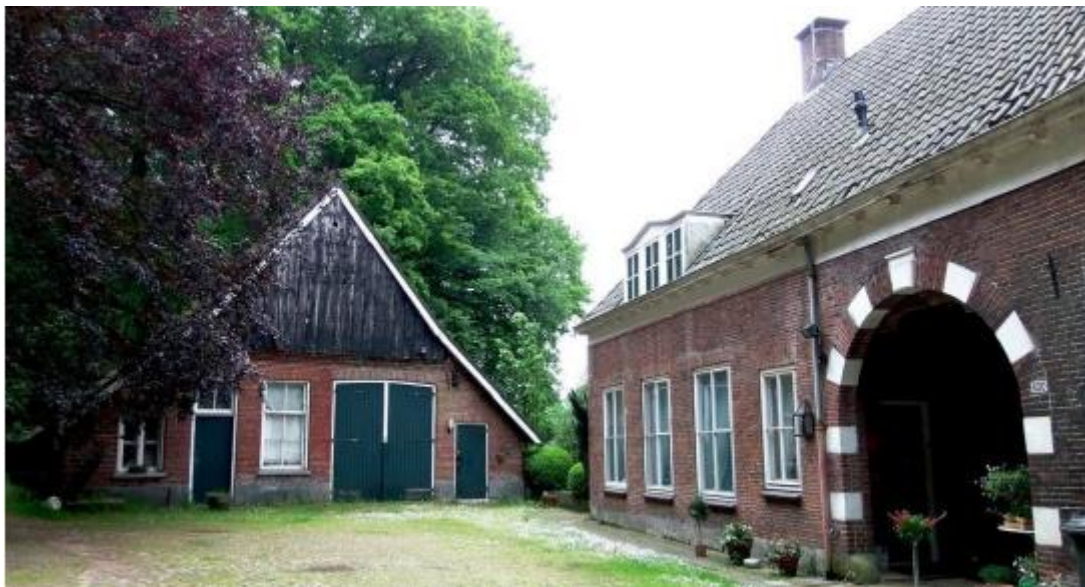
De kleine boerderij voor de brand is links op de afbeelding zichtbaar. Rechts de grote boerderij. Bron: [cultureelerfgoedenschede.nl/wordpressnew/erve-t-kromhof](http://cultureelerfgoedenschede.nl/wordpressnew/erve-t-kromhof)

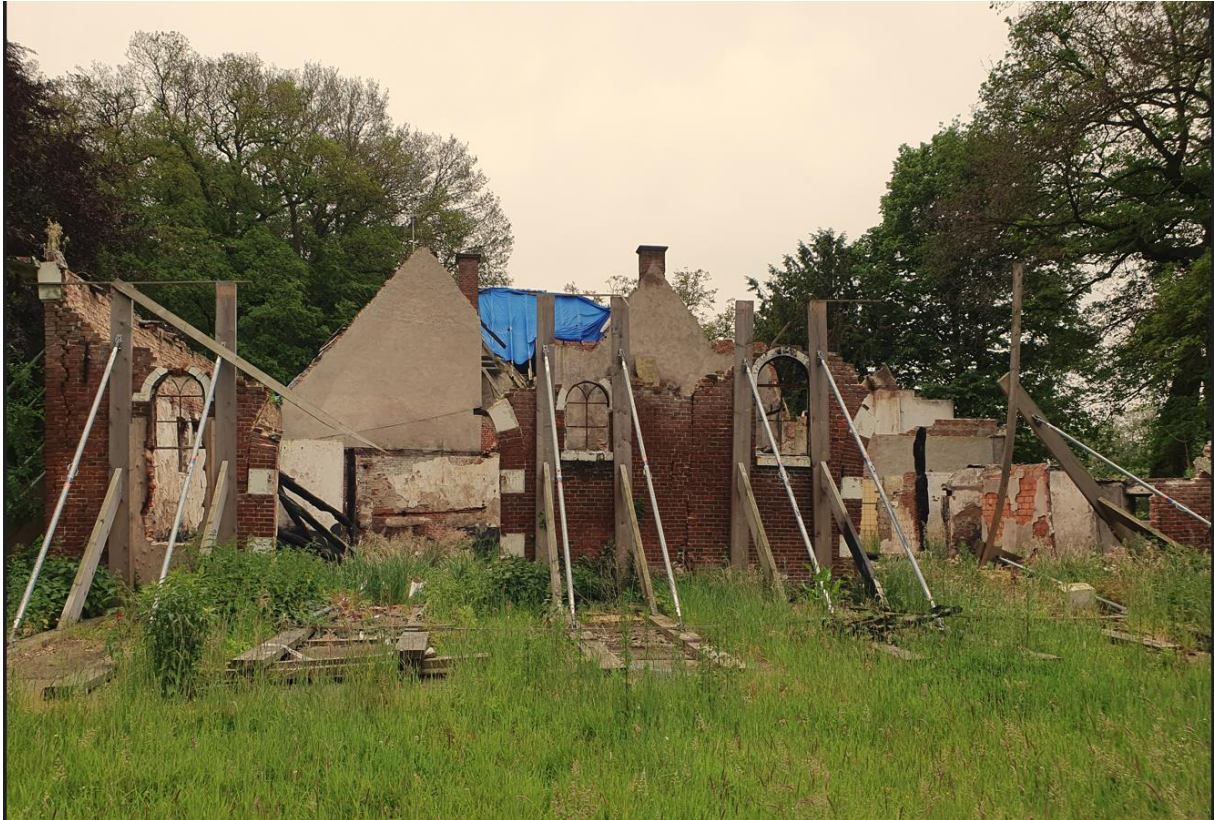
De grote tweekapsboerderij, achterzijde huidige toestand (1-6-2023).

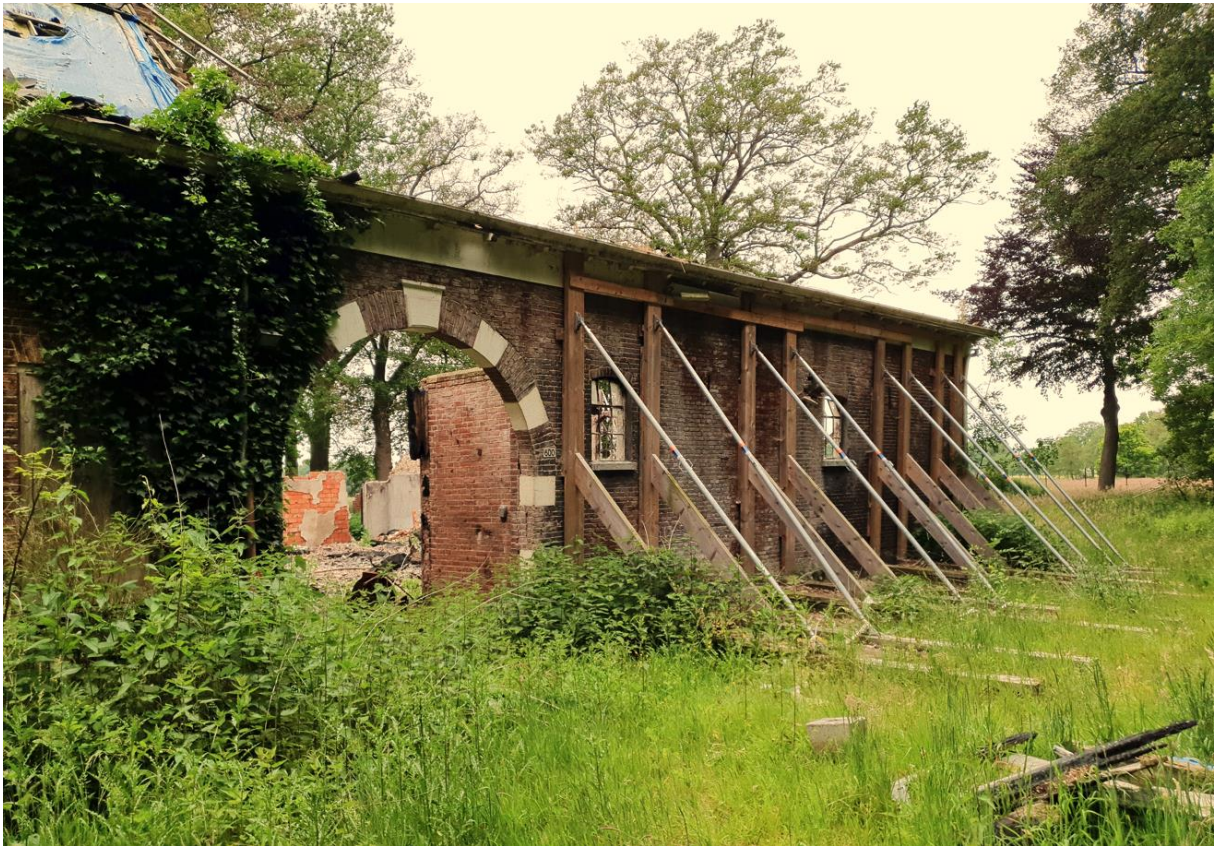
De grote tweekapsboerderij, zijgevel achterhuis in de huidige toestand (1-6-2023).

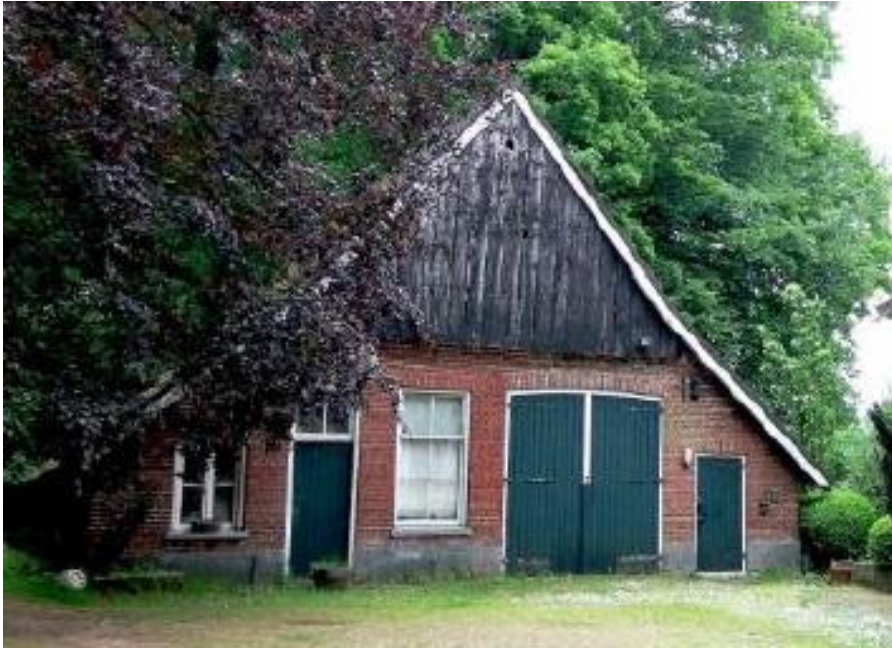
Voorgevel van de kleine boerderij voor de brand

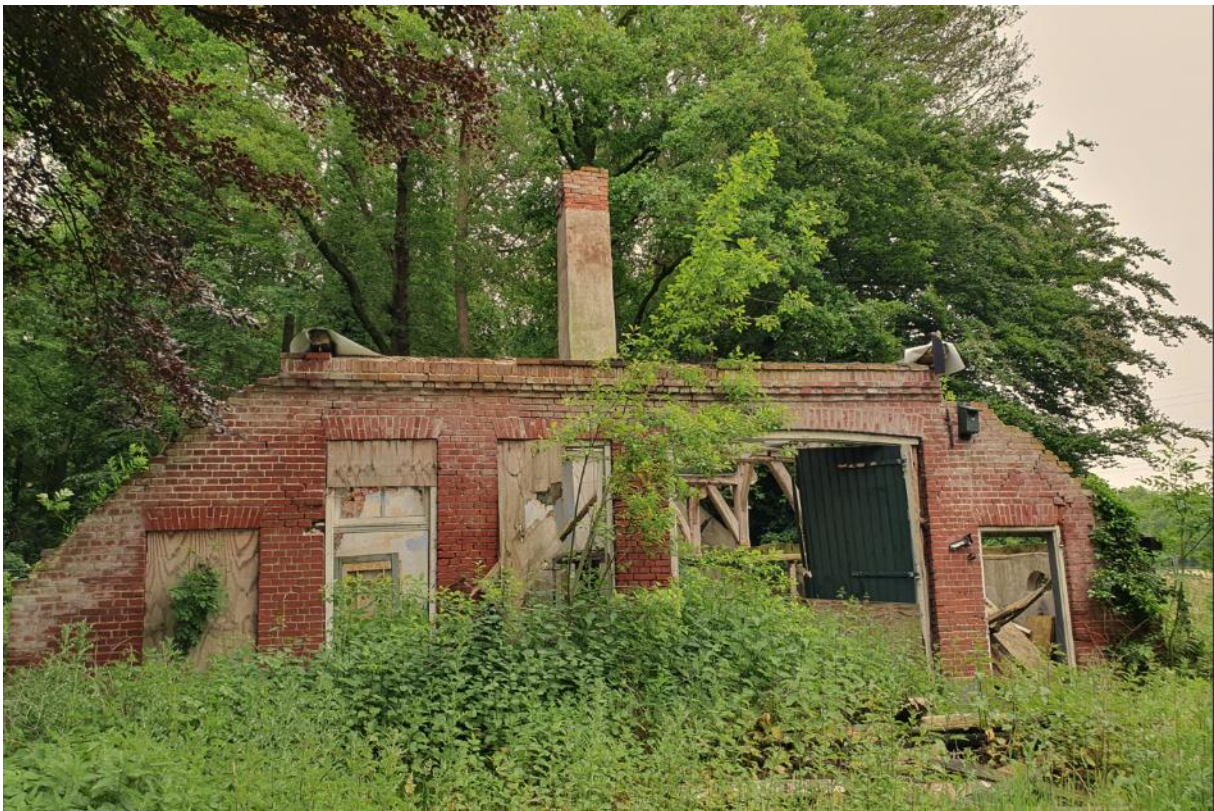
In de voorgevel is de aanwezige tweedeling van de boerderij goed afleesbaar. De gevel is opgetrokken in rode machinale baksteen in kruisverband. De rechter helft bevat een brede bedrijfsdeuropening met een licht getoogd, gepend kozijn onder een gedrukte segmentboog. De opgeklampte deuren met kraaldelen (de rechter deurvleugel is nog aanwezig) draaiden naar buiten open. Rechts van deze brede opening is een staldeuropening onder een strek aanwezig. De hier niet meer aanwezige deur draaide ook naar buiten toe open. Het linker deel van de voorgevel bezit van rechts naar links achtereenvolgens een venster met een (thans verdwenen) 6-ruits schuifraam, een deur met een 2-ruits bovenlicht (kozijn met geprofileerd kalf en bovenlicht zijn nog aanwezig) en een lager venster met een 4-ruits stolpraam. Deze openingen sluiten af met steens strekken. De gevel sluit boven af met uitkragend bakstenen lijstwerk (een bloktandlijst en daarboven een rollaag met een uitkragende laag daarboven). Hierboven rees de houten topgevel op.

Voorgevel van de boerderij. Toestand 1-6-2023. FH MAB 2023

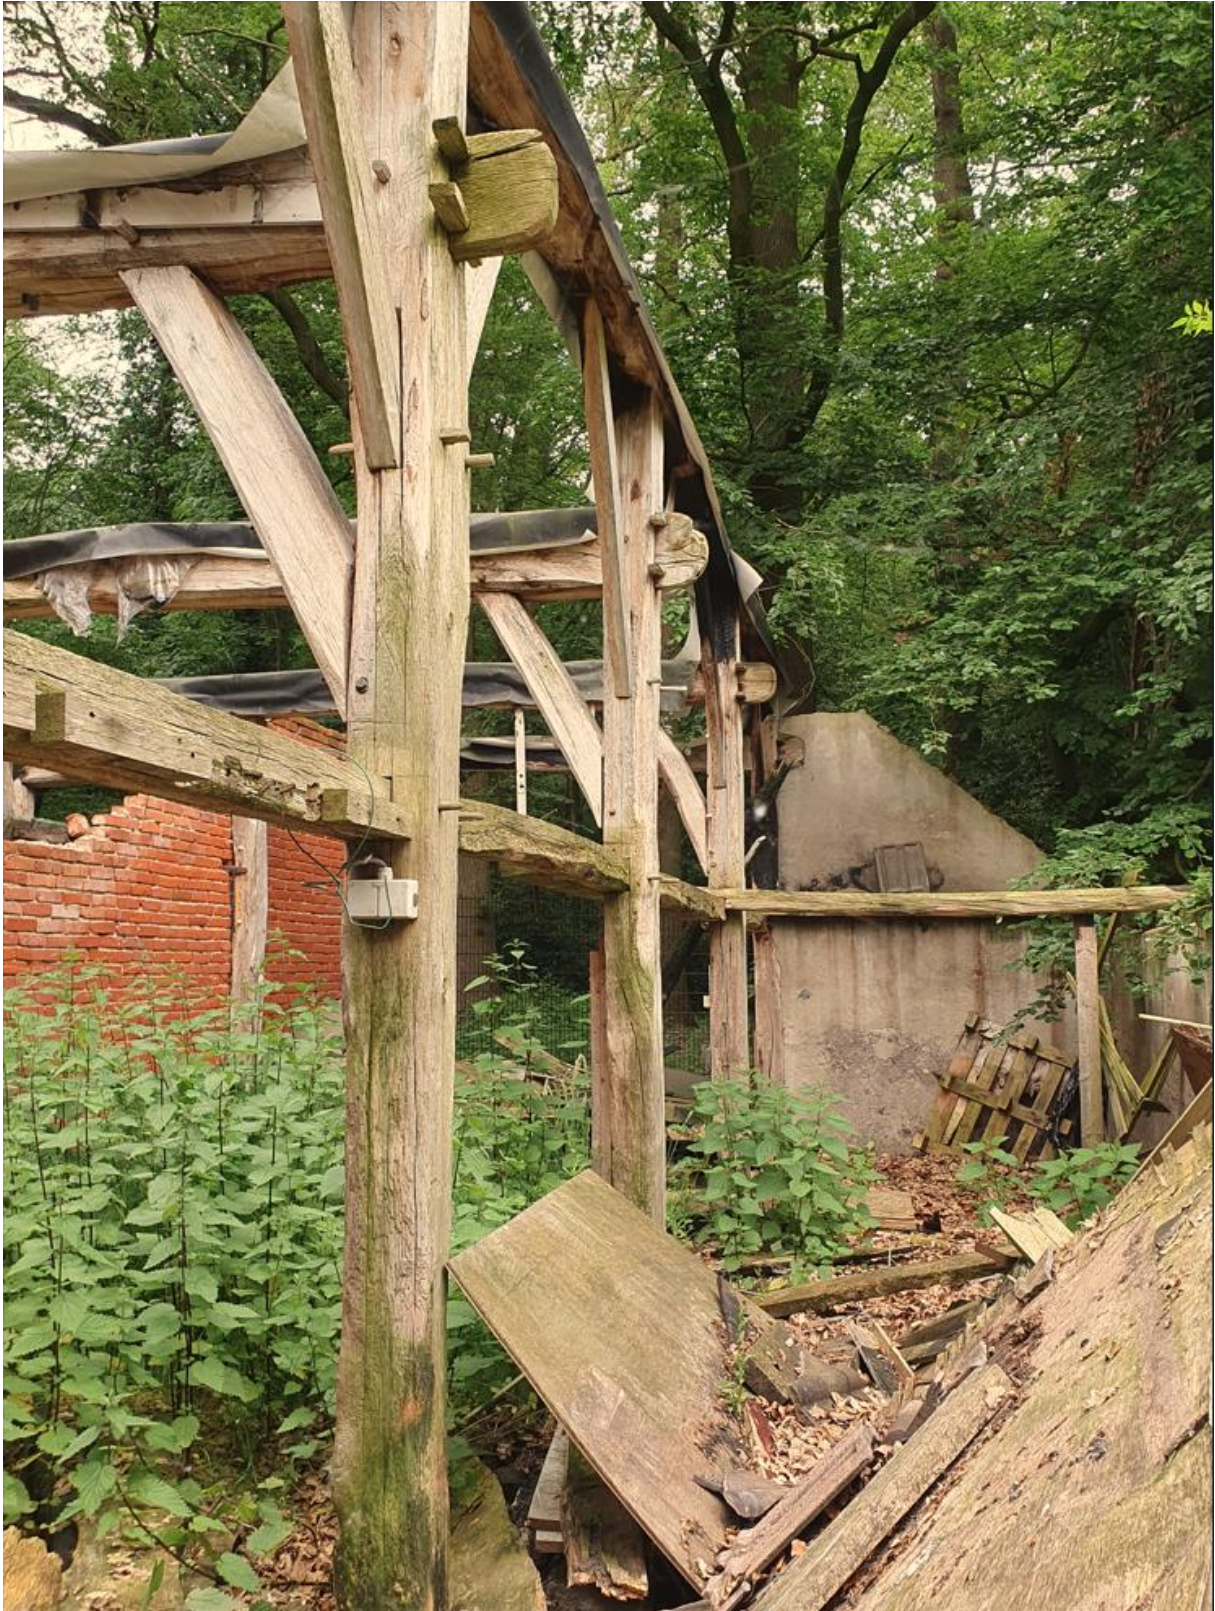
Na de brand is het merendeel van de buitengevels (bij de linker zijgevel ontbreken delen), alsmede de scheidingsmuur in de lengteas van de boerderij met de stookplaats en de scheidingsmuur tussen de woning en schuur behouden gebleven en verder gebintconstructie met ankerbalkgebinten, gebintplaten en windschoren

Kleine boerderij, gebintconstructie aan rechter zijde richting achtergevel. FH MAB 1-6-2023

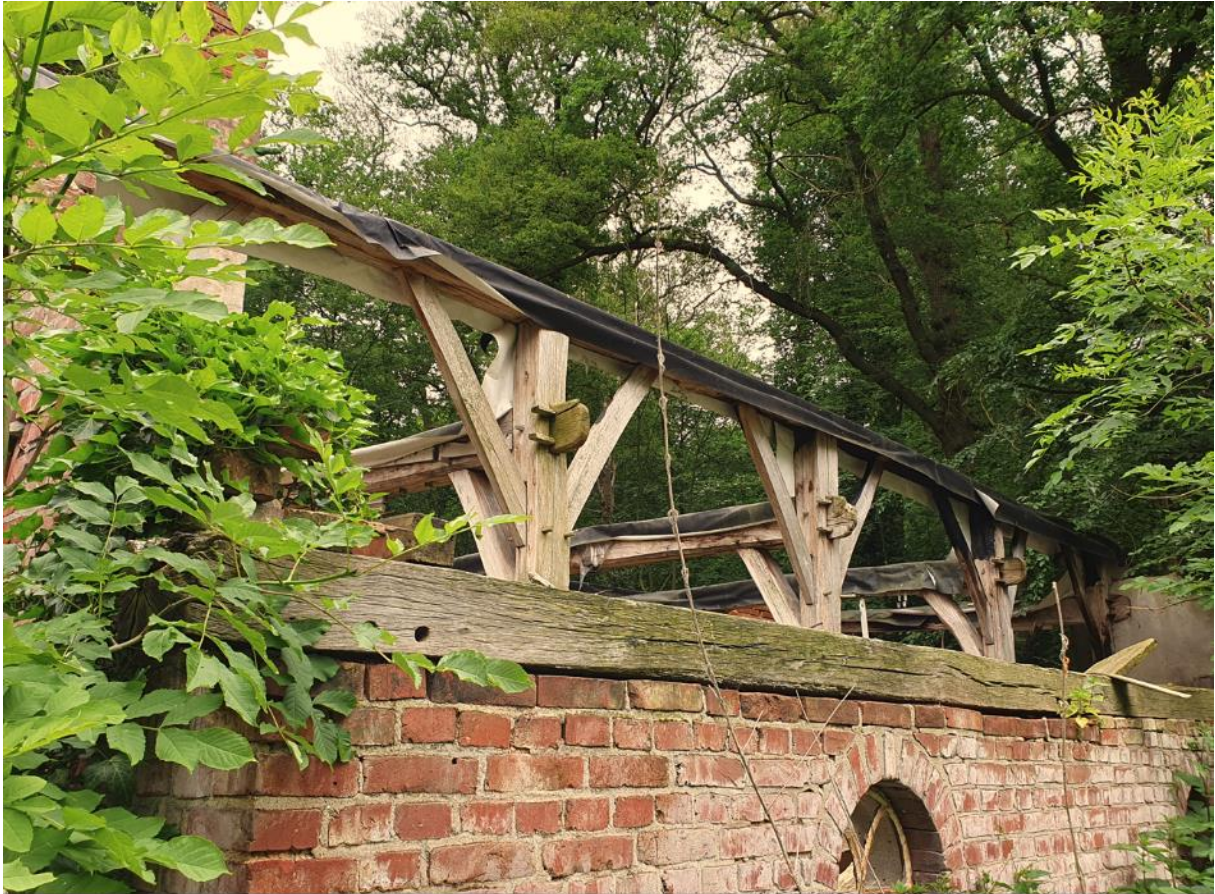
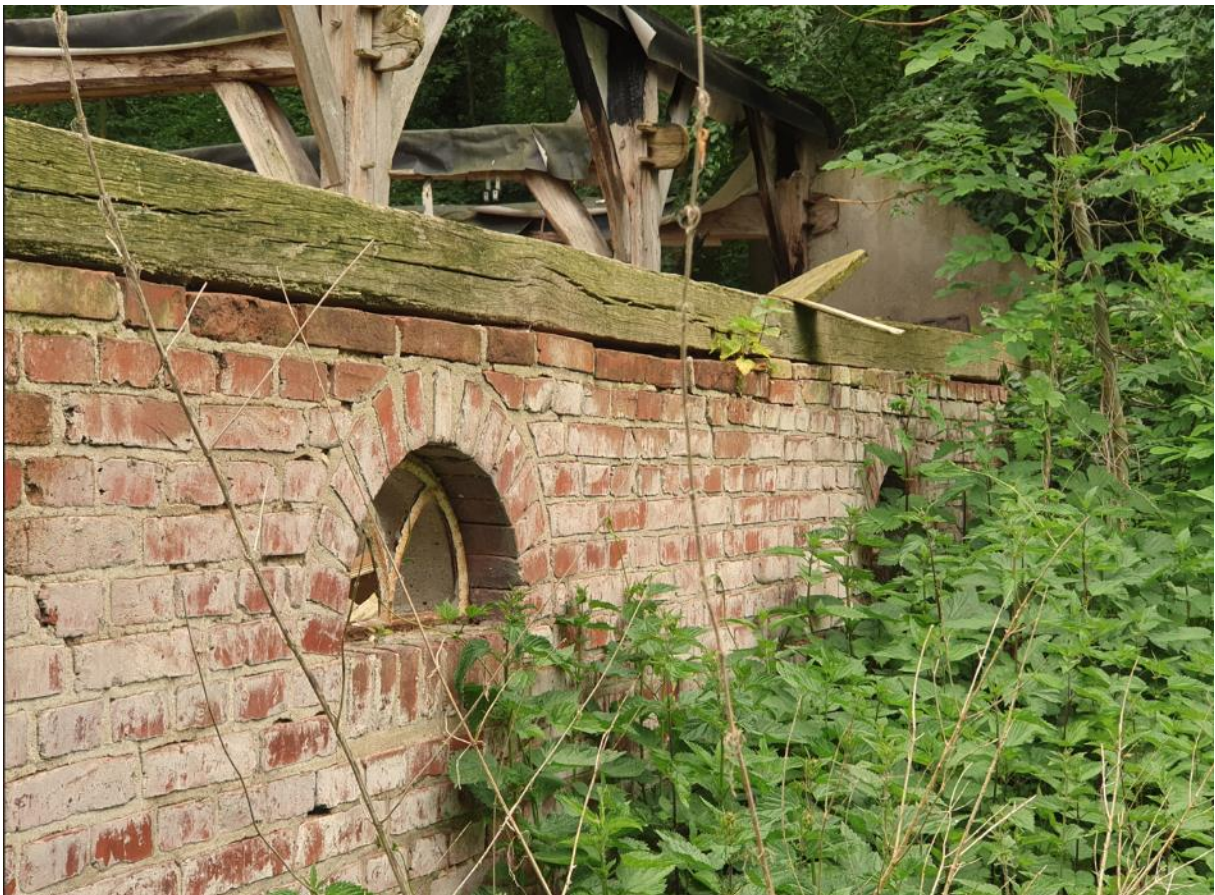
De rechter zijgevel is opgetrokken in rode machinale baksteen in kruisverband met ter verlichting van de stal halfronde stalvensters met ijzeren raampjes met vorkroeden. De muurplaat betreft hier een hergebruikte plaat met toognagelgaten voor de plaats waar zich wandstijlen van een vakwerk hebben bevonden. Bij de linker zijgevel zijn delen ingestort, waardoor de indeling hier niet geheel duidelijk is. Wel is in het stalgedeelte een staldeur aanwezig en een rechthoekig venster.

Kleine boerderij, details rechter zijgevel. FH MAB 1-6-2023

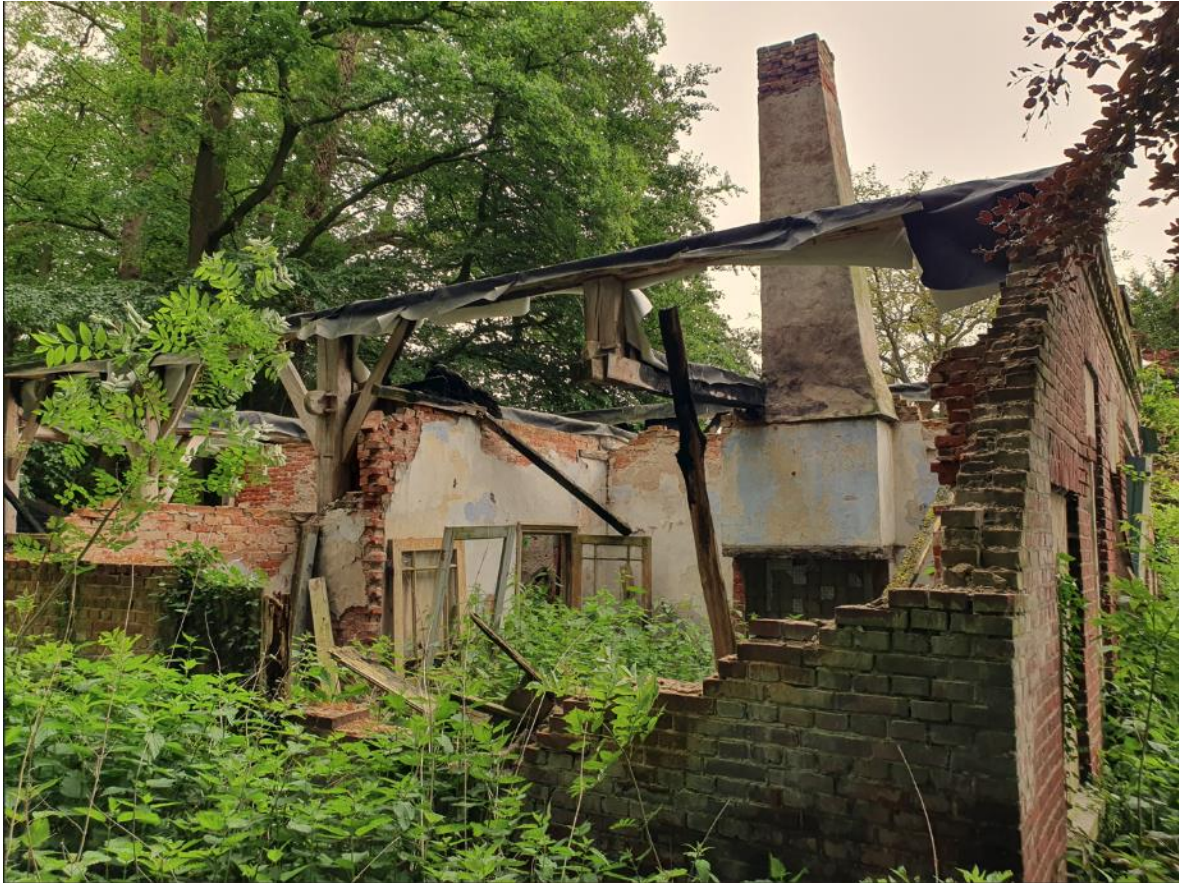
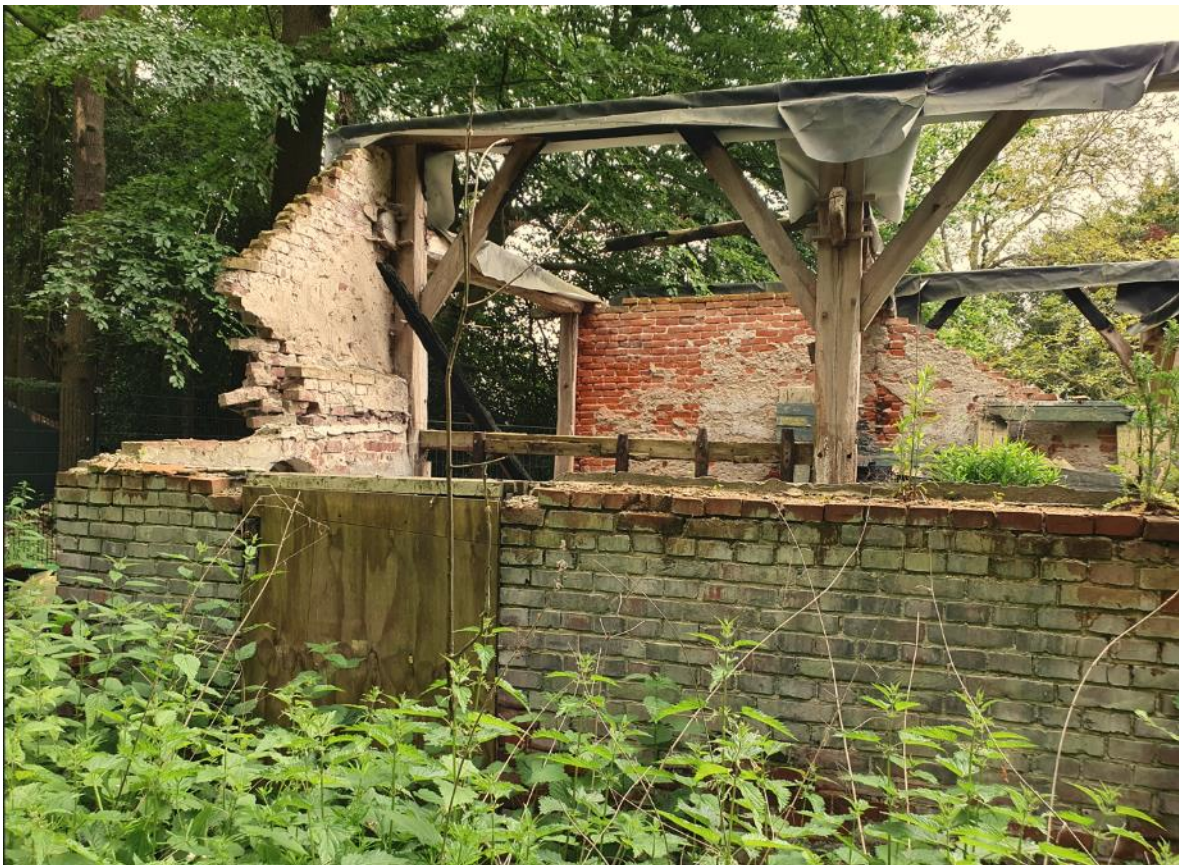
Kleine boerderij, linker zijgevel met daarachter restant woning (boven) en schuur (onder). FH MAB 1-6-2023

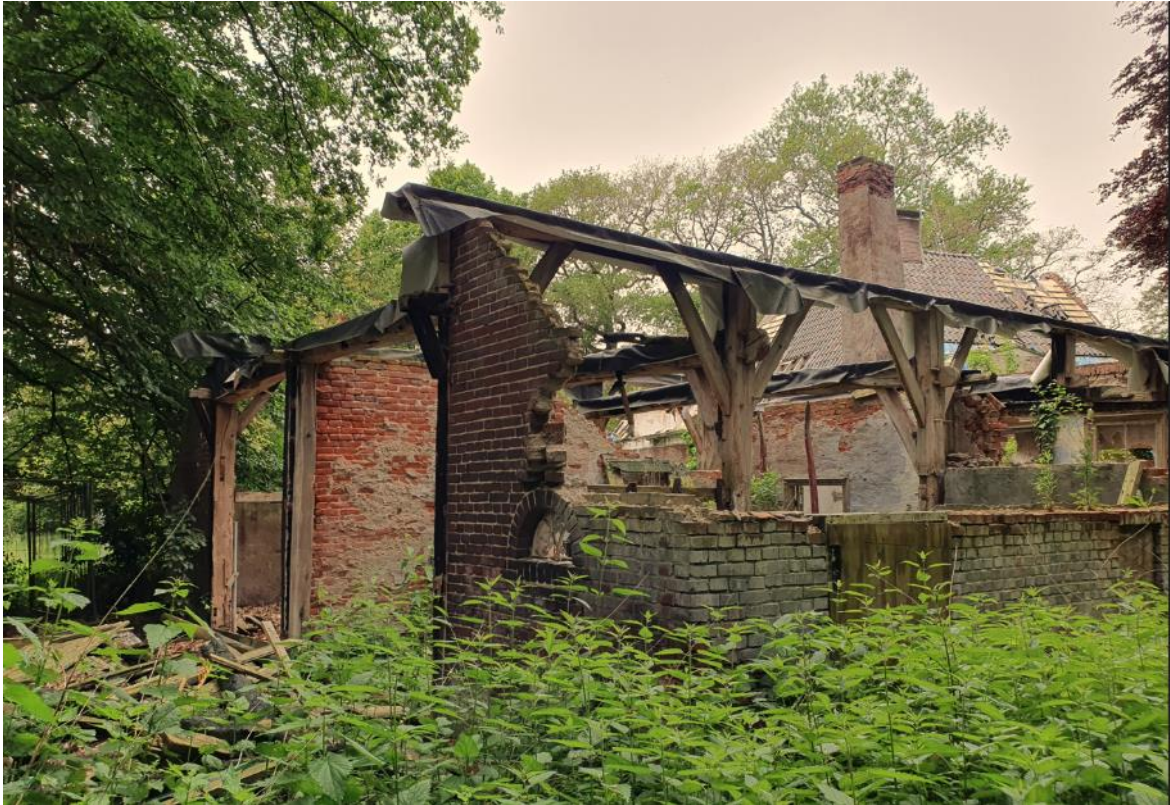
De achtergevel bestaat in het midden uit een strijkgebint, met in het midden aansluitend op de ankerbalk twee door een halfsteens muurdam van elkaar gescheiden kozijnstijlen die de twee brede doorgangen van elkaar scheiden. De buitenzijden van de gevel zijn opgetrokken in rode machinale baksteen, onderin gemetseld in kruisverband en naar boven in halfsteens verband. Het rechter deel is thans incompleet en heeft een half rond stalvenster met ijzeren raam met vorkroeden. De bij de houten topgevelconstructie behorende doorgestoken gebintplaten en korbeelstellen zijn nog aanwezig.

Kleine boerderij, achtergevel links en aansluiting linker zijgevel (rechts). FH MAB 1-6-2023

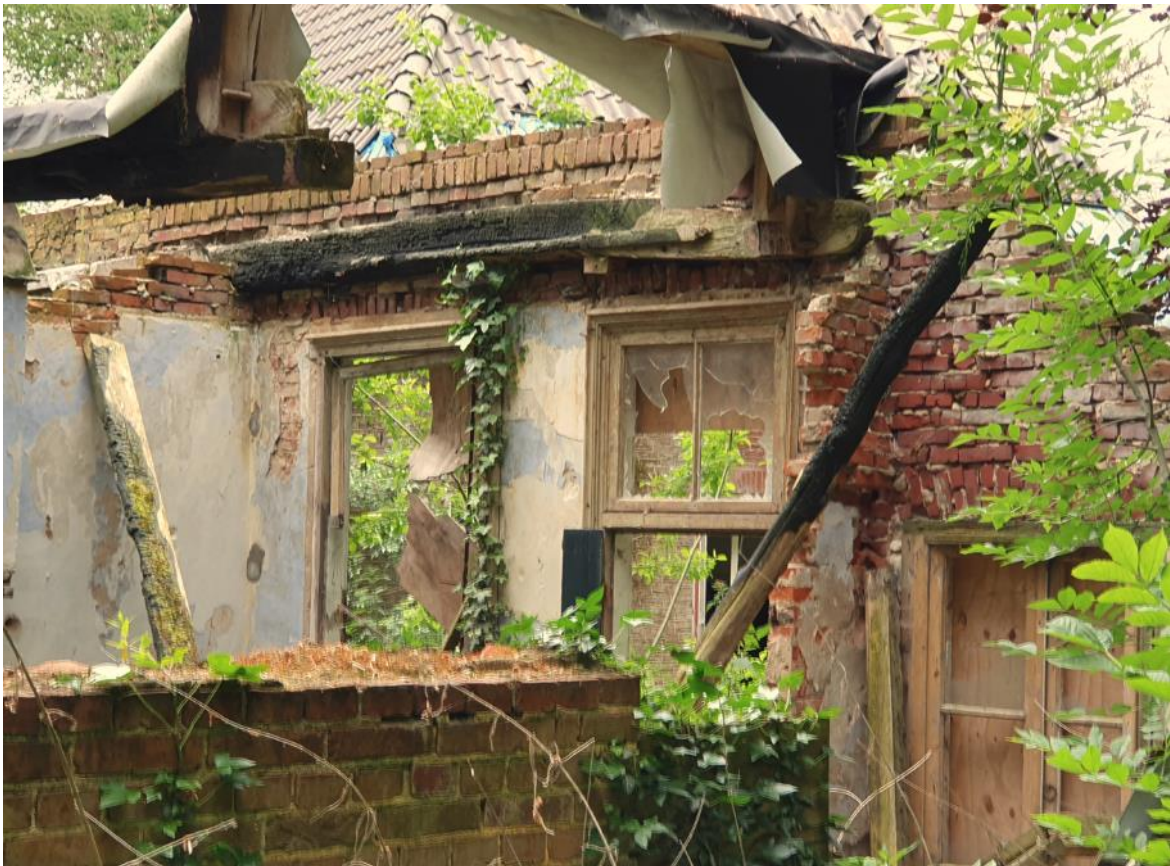
Kleine boerderij, binnenzijde voorgevel woning. FH MAB 1-6-2023

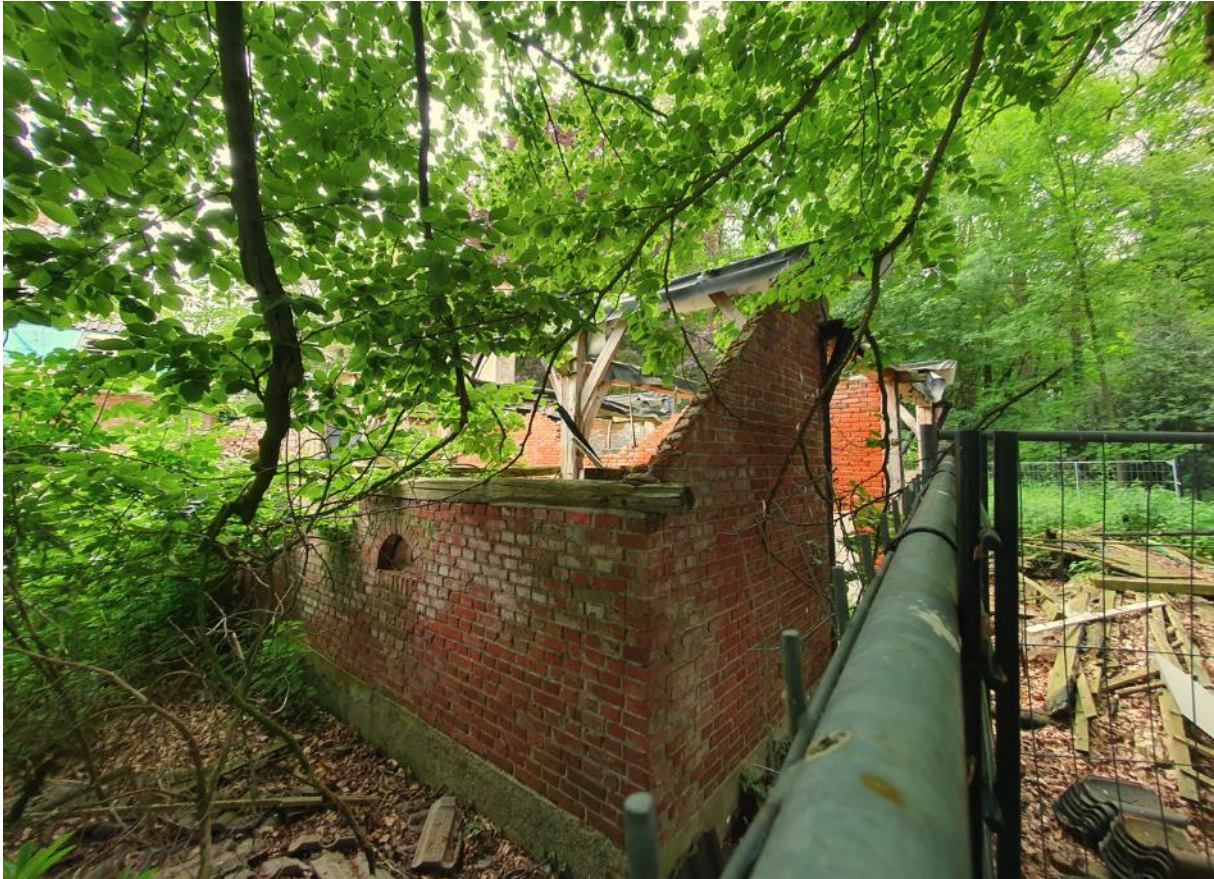
Kleine boerderij, aansluiting rechter zijgevel op de achtergevel. FH MAB 1-6-2023

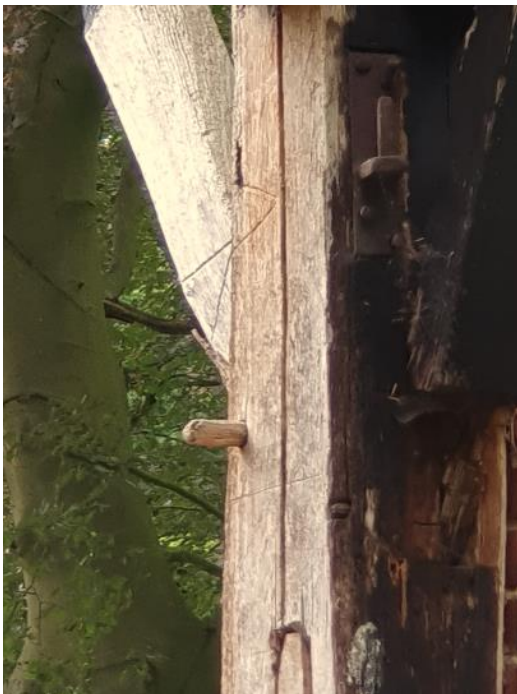
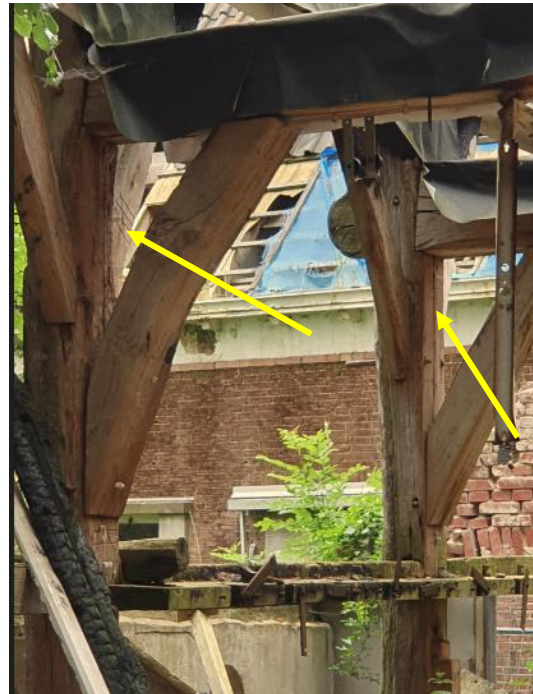
De kleine boerderij heeft een opzet van een driebeukig hallehuis met vijf ankerbalkgebinten waarvan twee gebinten zijn uitgevoerd als strijkgebinten. Deze gebinten behoren gezien hun constructie en de aanwezigheid van getrokken telmerken (de nummering begint bij de voorgevel, het strijkgebint van de achtergevel heeft nummer 5) tot een van oorsprong in vakwerk uitgevoerde boerderij, hoogst waarschijnlijk in een los hoes opzet, die ruim voor 1800 tot stand moet zijn gekomen. Vermoedelijk rond 1900 of nog iets later is de boerderij ingrijpend verbouwd, waarbij de huidige gevels, gemetseld in machinale baksteen ontstonden. De boerderij werd toen met behoud van de oude gebintconstructie in de lengterichting door een halfsteens bakstenen muur in twee helften verdeeld. De rechter helft kreeg in de middenbeuk een doorrit met dubbele deuren in de voor- en achtergevel en in de rechter zijbeuk een stal, ook voorzien van een staldeur rechts in de voorgevel en halfronde stalvensters in de rechter zijgevel.

Kleine boerderij, gesneden telmerk V op gebintstijl en windschoor van strijkgebint (links) en gesneden merken IIII en III (gele pijlen) met een doorgehaalde streep op de gebintstijlen aan de rechter zijde naast de doorrit (foto rechts). FH MAB 1-6-2023

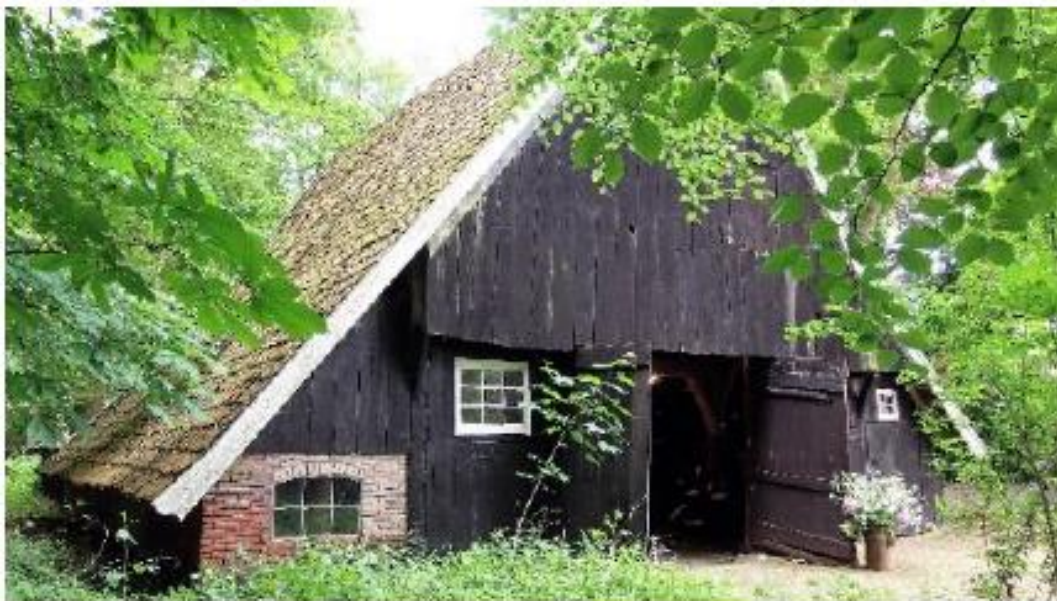
De achtergevel van de schuur voor de instorting.

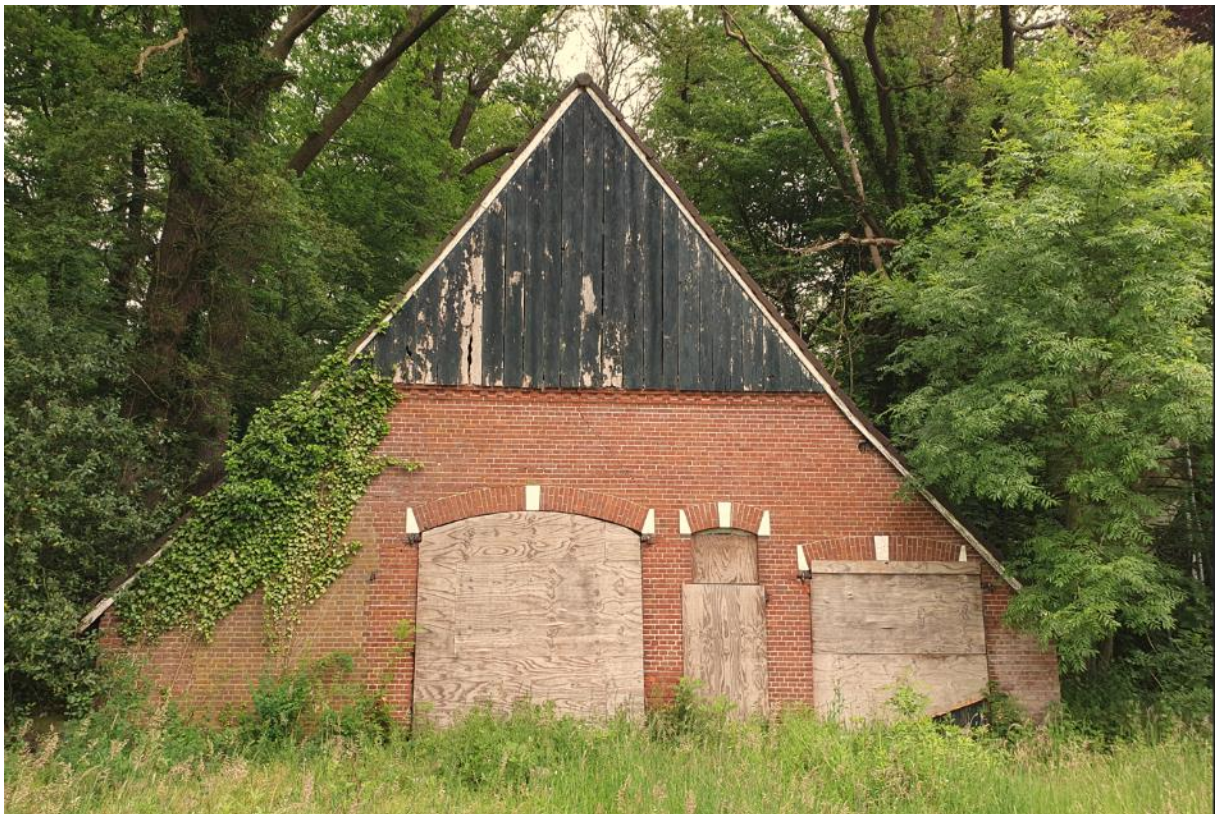
In de voorgevel waren in totaal vier deuropeningen van een verschillende omvang onder segmentbogen aanwezig. De linker is later dichtgezet. Deze opening had dezelfde vorm als de opening rechts, die voorzien is van dubbele deuren. In het middendeel van de gevel bevindt zich links een hoge brede deuropening met dubbele deuren en rechts daarnaast een enkele deur met een getoogd 6-ruits bovenlicht. De dubbele deuren draaien naar buiten toe open. De gevel is opgetrokken in rode machinale baksteen in kruisverband, met wit gepleisterde geboorte- en sluitstenen in de segmentbogen van de deuropeningen. De gevel sluit boven af met uitkragend bakstenen lijstwerk (een bloktandlijst en daarboven een rollaag waartegen de onderzijde van de houten topgevel aansluit). Deze detaillering vertoont sterke overeenkomst met de voorgevel van de kleine boerderij, waardoor het vermoeden bestaat dat ook de kleine boerderij in of omstreeks 1913 is versteend.

De voorgevel van de schuur. Situatie mei 2023. FH MAB 1-6-2023

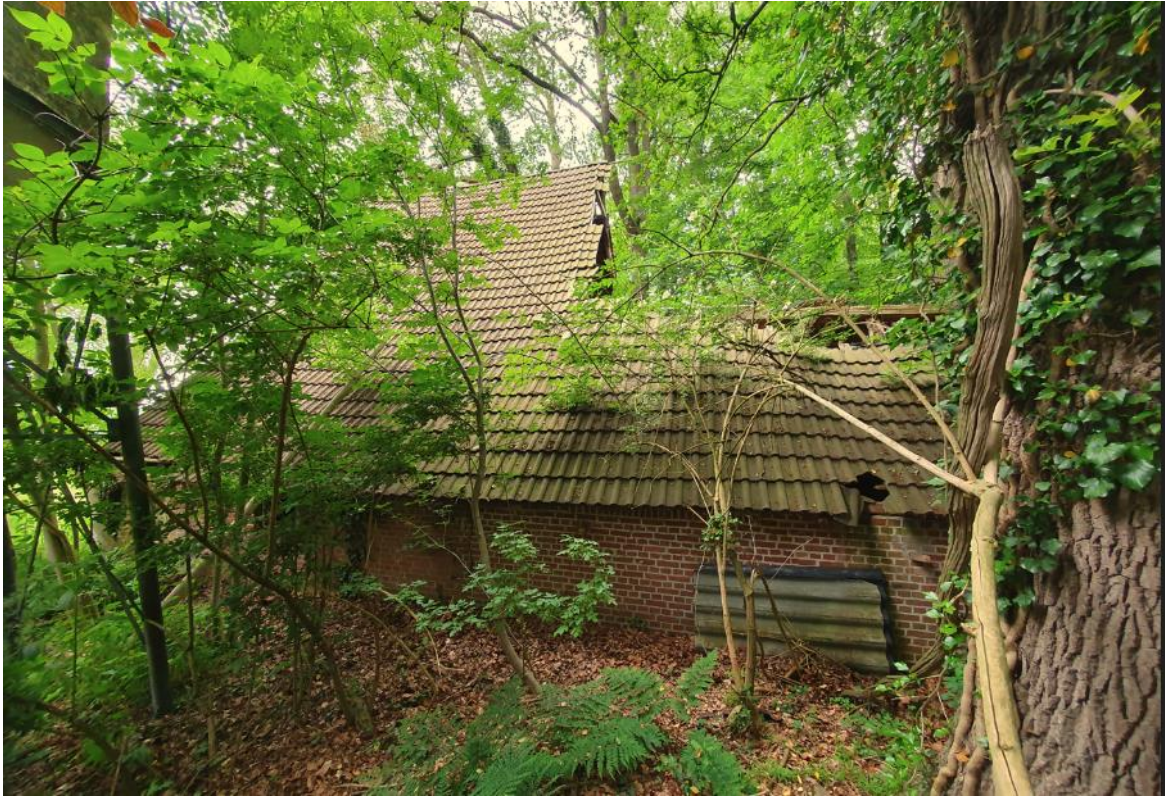
De in machinale baksteen in kruisverband gemetselde rechter zijgevel is volledig behouden gebleven en bezit naast een getoogd stalvenster in de linker helft twee uit de gevel stekende balkjes, vermoedelijk voor het ophangen van een ladder. De linker zijgevel lijkt ook nagenoeg volledig te zijn behouden, maar door een dichte begroeiing en ingestort materiaal van het dak is de eventuele indeling niet vast te stellen. De met eternitpannen gedekte steile kap heeft boven de zijgevels een overstek op doorgestoken delen van de sporen.

De rechter zijgevel van de schuur. Situatie mei 2023. FH MAB 1-6-2023

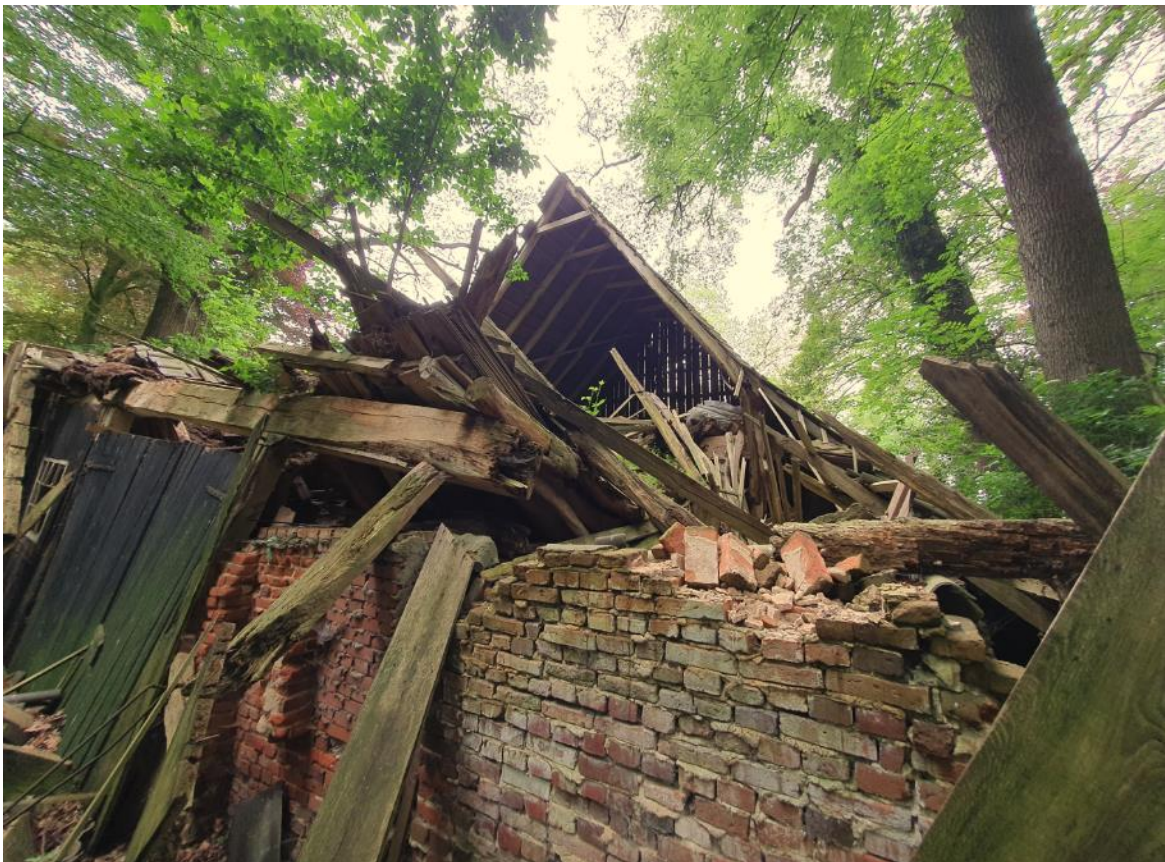
De rechter zijde van de achtergevel van de schuur. Achter de verdwenen houten beschieting is een gemetselde muur aanwezig. Situatie mei 2023. FH MAB 1-6-2023
