**Heutinkstraat 600, 7535 PA Enschede. Redengevende omschrijving 2023.**

Objecten: Erve 't Kromhof, boerderij en schuur  
Adres: Heutinkstraat 600, 7535 PA te Enschede  
Provincie: Overijssel  
Status: Gemeentelijk monument  
Monumentnummer: ES309  
Categorie: Agrarisch  
Type: Boerderij en schuur  
Datering: Voor 1815  
Kadastrale bekend: Enschede, LNKOO-AA-3601

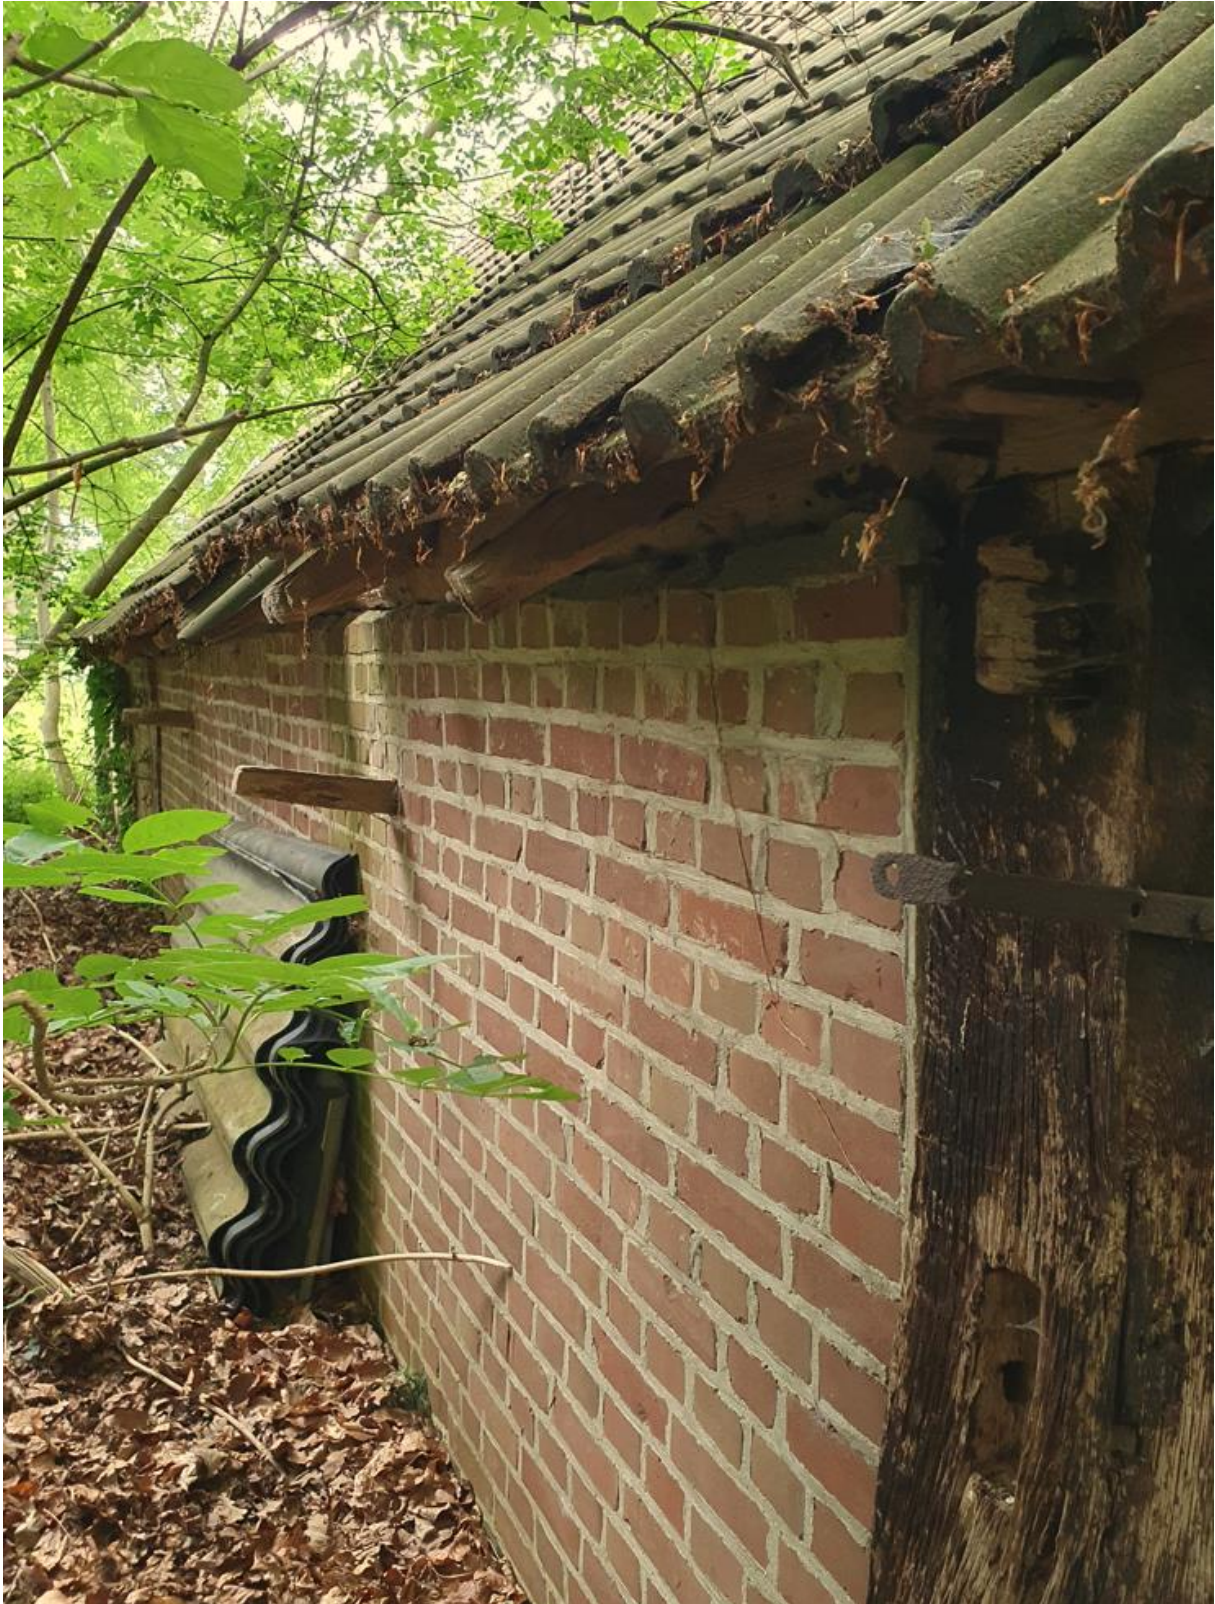
De in machinale baksteen in kruisverband gemetselde rechter zijgevel is volledig behouden gebleven en bezit naast een getoogd stalvenster in de linker helft twee uit de gevel stekende balkjes, vermoedelijk voor het ophangen van een ladder. De linker zijgevel lijkt ook nagenoeg volledig te zijn behouden, maar door een dichte begroeiing en ingestort materiaal van het dak is de eventuele indeling niet vast te stellen. De met eternitpannen gedekte steile kap heeft boven de zijgevels een overstek op doorgestoken delen van de sporen.

De rechter zijgevel richting voorgevel. Uit de gevel steken twee balkjes, vermoedelijk voor het ophangen van een ladder. Situatie mei 2023. FH MAB 1-6-2023

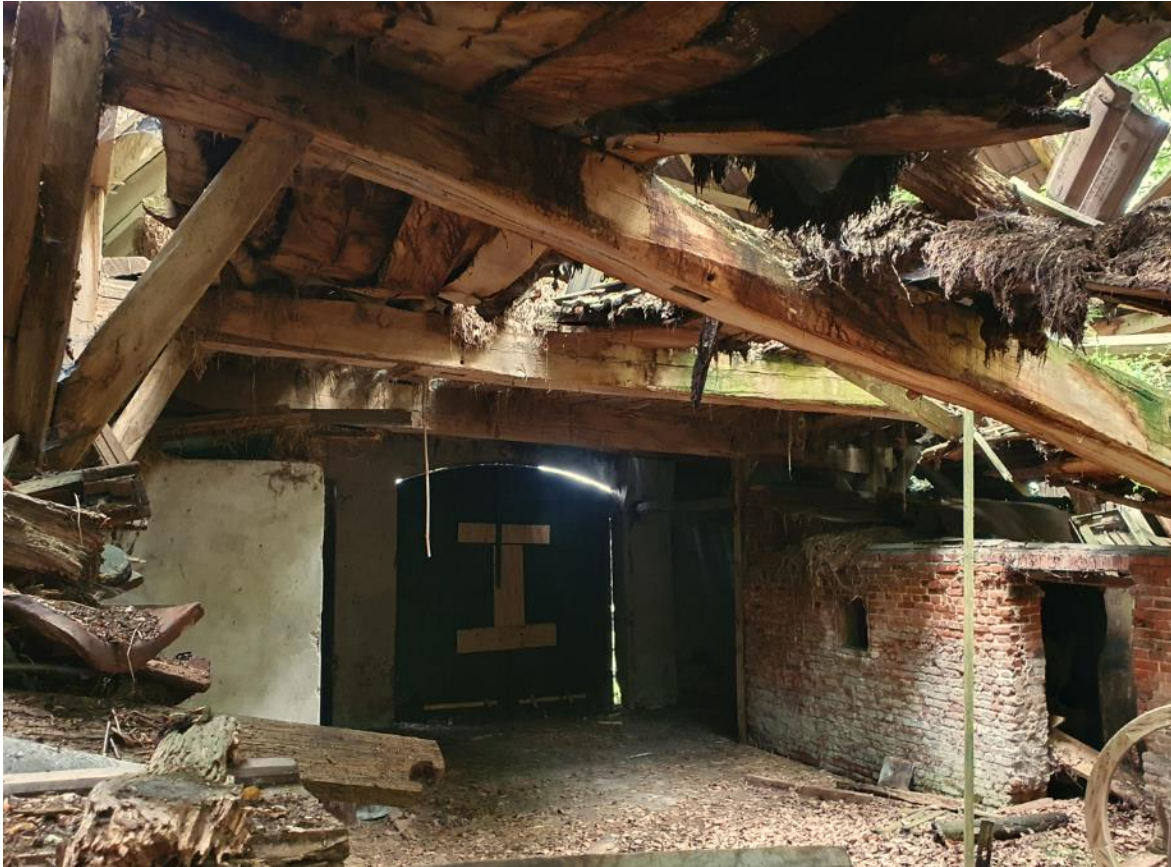
Interieur gezien richting voorgevel. Situatie mei 2023. 1-6-FH MAB 2023

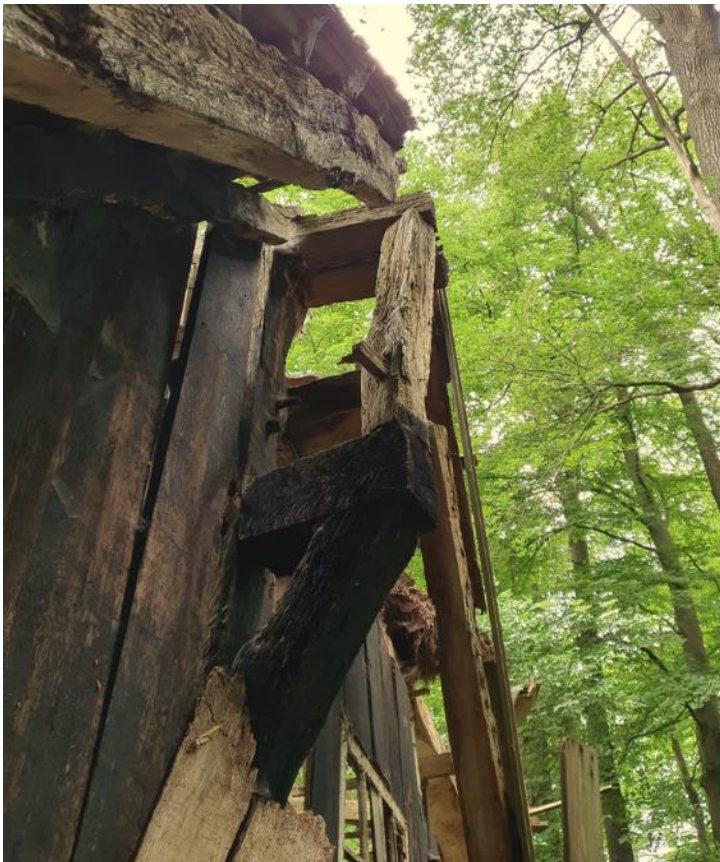
De constructie met korbbeelstel tegen de gebintstijl voor de uitkragende geveltop. FH MAB 1-6-2023

- De opzet met een houten topgevel voor en een overkragende houten topgevel bij de achtergevel is kenmerkend voor de historische hallehuisboerderijen in deze regio. Bij de achtergevel zijn de draagconstructies tegen de gebintstijlen voor deze constructie nog aanwezig.
