BOERDERIJ HET VOLBERT

**EEN BOUWHISTORISCHE
QUICKSCAN**

Monumentenloket gemeente Enschede,
A. Haer (Bert)
Enschede, December 2016

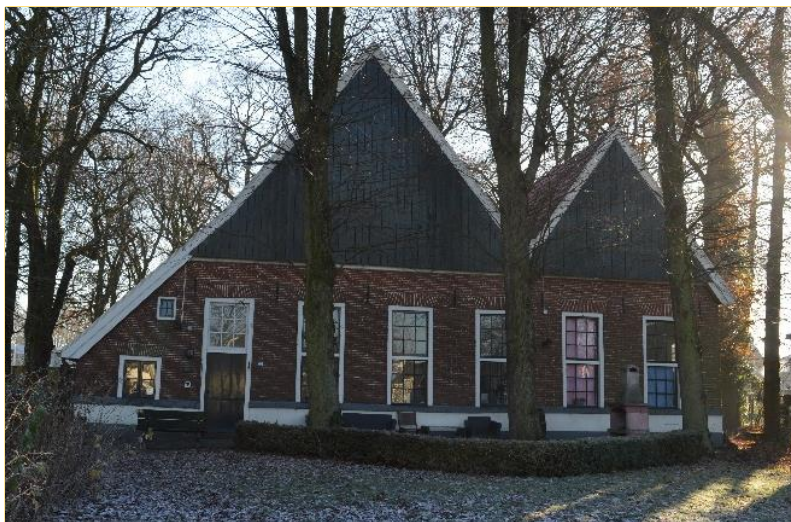
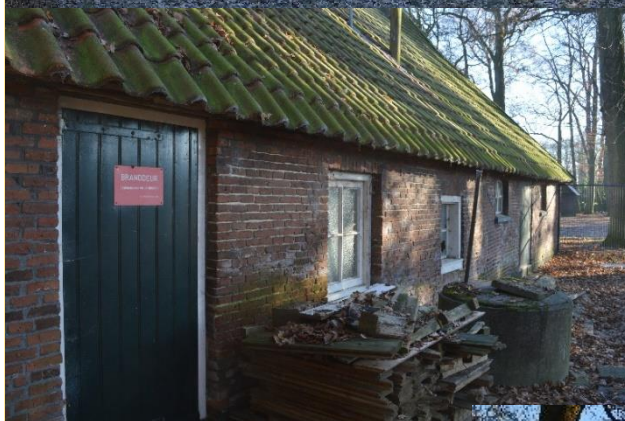
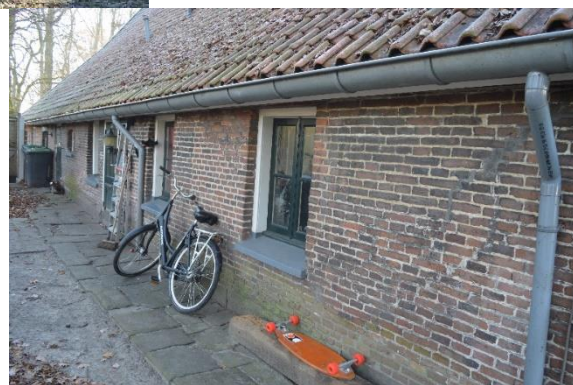
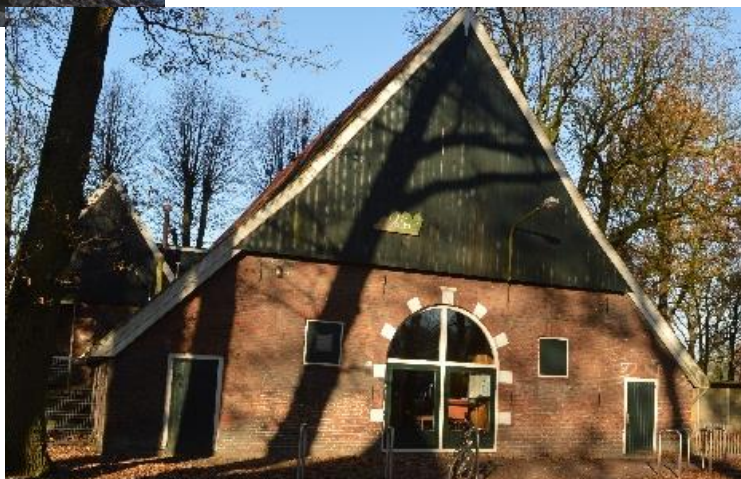
Links: voorgevel (NW) met aangebouwde opkamer.
Hieronder: zuidgevel bedrijfsgedeelte.
Daarnaast: noordoostelijke zijgevel.
Daaronder: achtergevel (W).

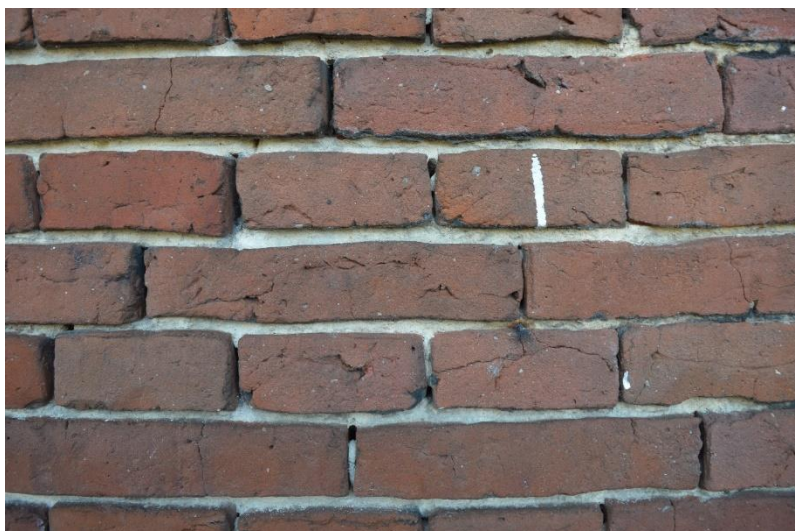
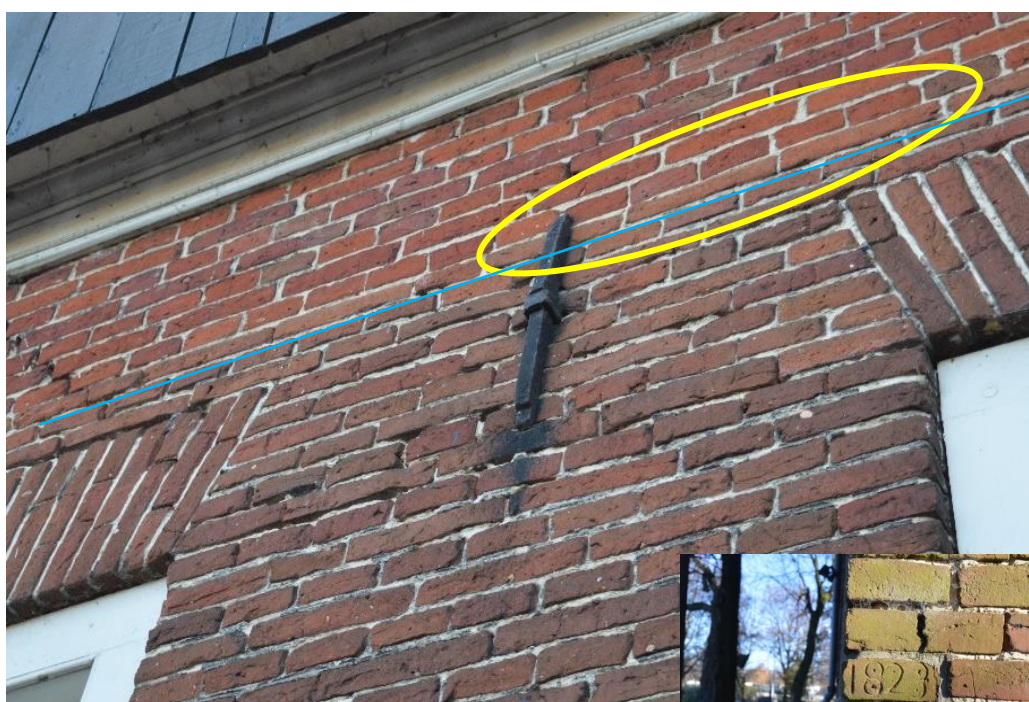
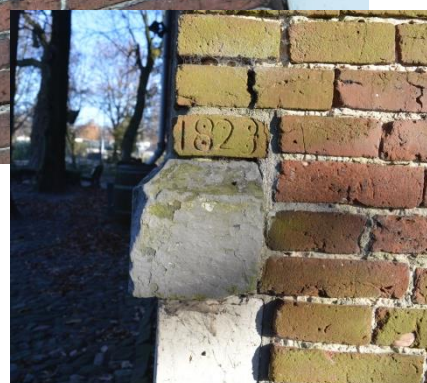
De muren bestaan uit handvormstenen in kruisverband boven een onderplint van Bentheimer zandsteen. Delen van het metselwerk hebben geen stootvoegen wat wijst op een bouw in het begin van de 19^e eeuw. Eén van de bakstenen draagt het jaartal 1823. De voorgevel heeft een hoge witte onderplint met een doorlopende waterdorpel in 19^e - eeuwse stijl.

Boven in de voorgevel vertoont het metselwerk afwijkingen die erop lijken te wijzen dat de gevel daar op enig moment is verhoogd.

Links: 19^e-eeuws metselwerk zonder stootvoegen. Onder: in de voorgevel lijkt het metselwerk verhoogd. De kleur van de stenen is daar lichter, ze lijken vormvaster, het metselverband is niet consequent doorgezet en er zijn duidelijke stootvoegen.

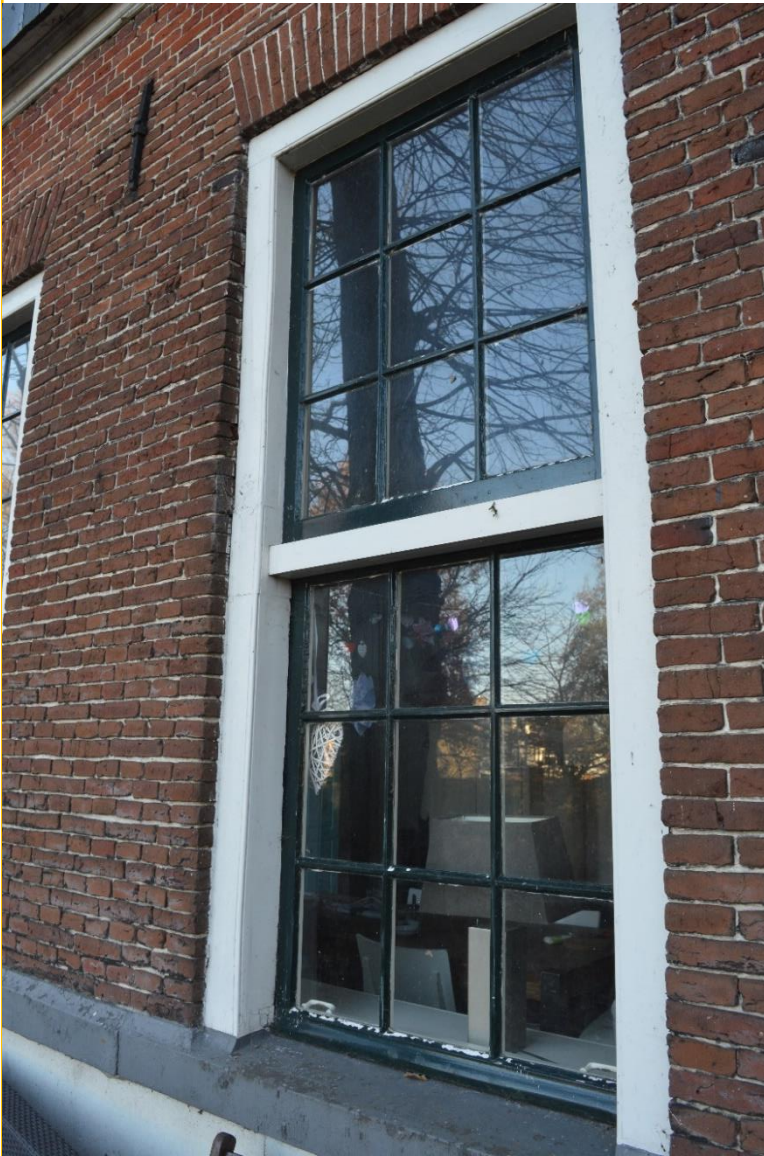
De voorgevel heeft vijf grote vensters en twee kleinere. De grote vensters hebben houten kozijnen met duivejagerprofiel, vermoedelijk uit de eerste helft van de 19^e eeuw. Daarin bevinden zich vaste houten bovenramen en houten schuiframen, ieder met roeden verdeling (3x 3+3). De ramen zijn later gewijzigd wat te zien is aan de vulhouten in de kozijnen ter hoogte van de middenkalven. Gezien de profilering van de ramen zijn zij waarschijnlijk geplaatst tegen het einde van de 19^e eeuw.

Boven de houten toegangsdeur bevindt zich een later aangebracht houten bovenlicht (3x3) en links naast de deur een houten kozijn met toognagels met daarin zich een raam met houten roeden verdeling. Daarboven een klein raam.

Voorgevel met houten kozijnen en schuiframen met vast bovenlicht.

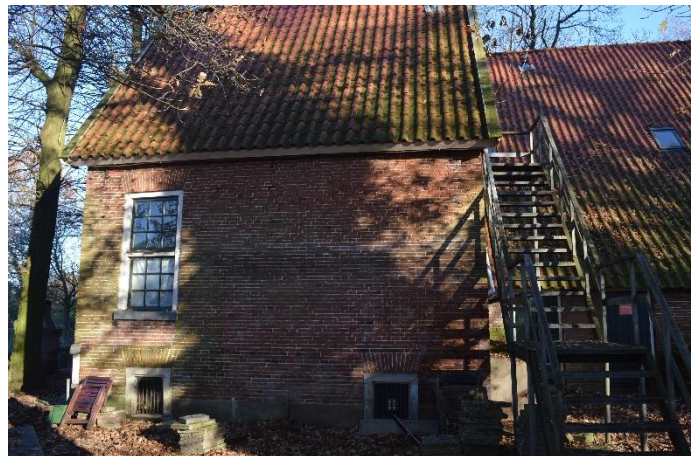
Tegen de westgevel (foto rechts) van de boerderij is een opkamer gebouwd met daaronder een dubbele kelder. De kelder die zich het dichtst bij het bedrijfsgedeelte bevindt is waarschijnlijk de melkkelder geweest. In deze gevel bevindt zich een venster van de opkamer en net boven het maaiveld zijn er twee getraliede vensters met ramen van de kelders onder de opkamer.

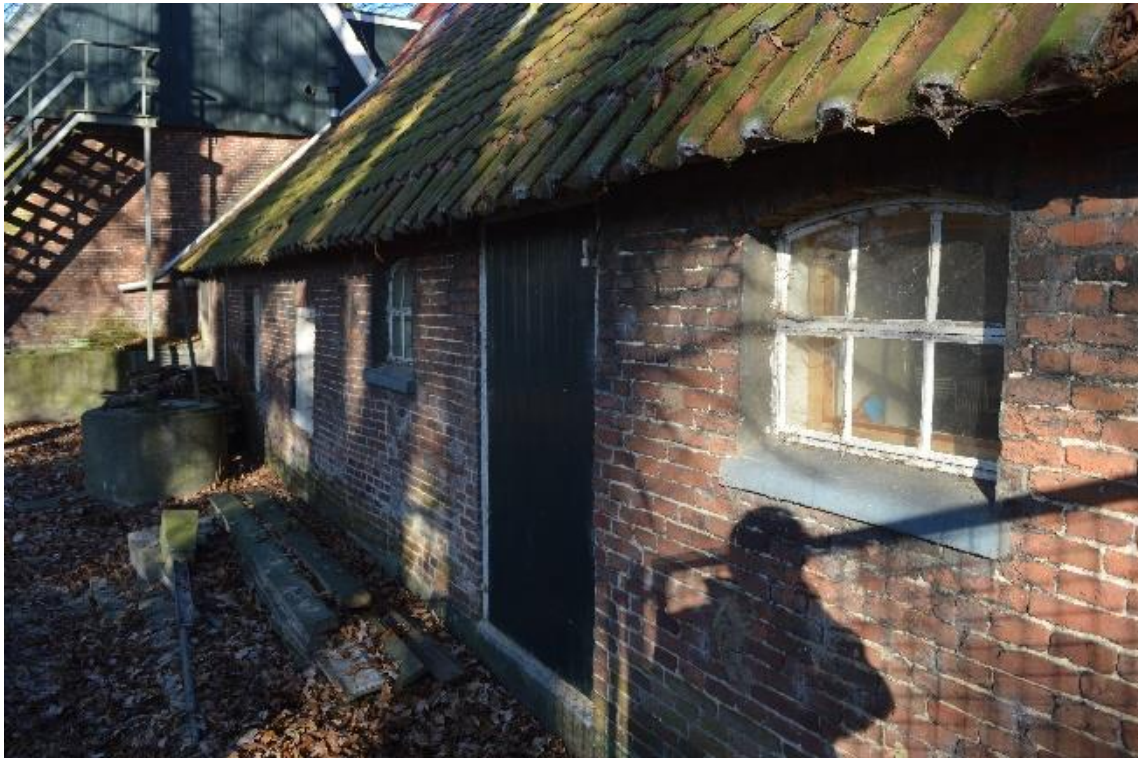
In het bedrijfsgedeelte (foto boven) vertoont het metselwerk diverse verstorings die waarschijnlijk zijn veroorzaakt door het dichtzetten van mestluiken, het aanbrengen van 19^e eeuwse gietijzere stalramen, reparaties en dergelijke maar het geheel oogt nog als een traditoneel bedrijfsgedeelte van een boerderij.

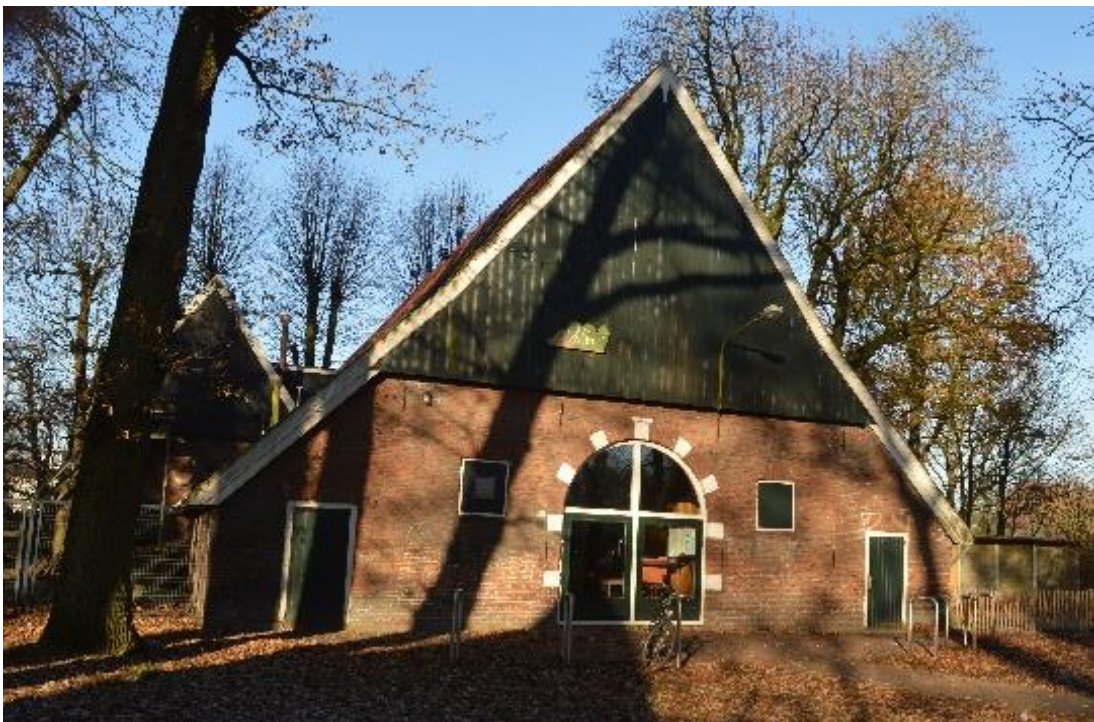
De achtergevel (foto boven) heeft een houten topgevel en een opening voor de niendeuren met aan weerszijden een dichtgezet vierkant raam en een staldeur. De niendeuren zelf zijn verwijderd en vervangen door recente kozijnvulling (1972). Het metselwerk rondom de niendeur heeft witte natuurstenen elementen en een witte sluitsteen. Het metselwerk verschilt

van de overige gevels en is van latere datum. Achter de linker staldeur bevond zich vroeger onder andere de paardenstal, rechts stonden de koeien.

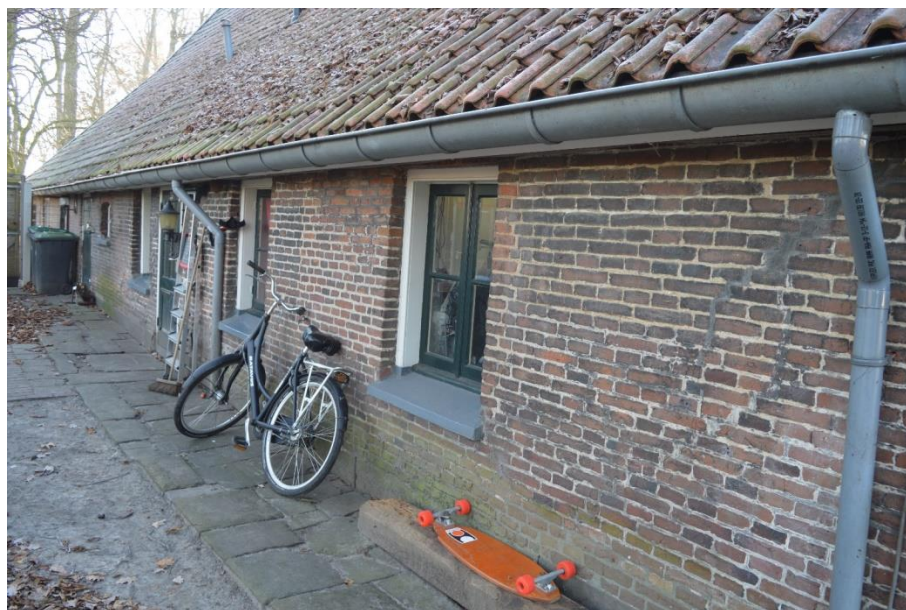
In de oostgevel bevinden zich een aantal vierkante houten kozijnen de duivejager profiel. Daarin ramen met roeden verdeling. Verder zijn er twee toegangsdeuren, een naar het voormalige bedrijfsgedeelte met aan weerszijden gietijzeren stalramen. En er is een deur naar de huidige keuken van de woning. Deze deur gaf vroeger toegang tot de gang die naar de deel liep.

In de oostelijke zijgevel is over vrijwel de gehele lengte van de gevel de eikenhouten muurplaat zichtbaar. Daarin is één tognagelgat aangetroffen. Verder bevinden zich hierin geen tognagelgaten die zouden kunnen wijzen op een vroegere vakwerkgevel. Ook in de westgevel zijn geen sporen gevonden die daarop wijzen.

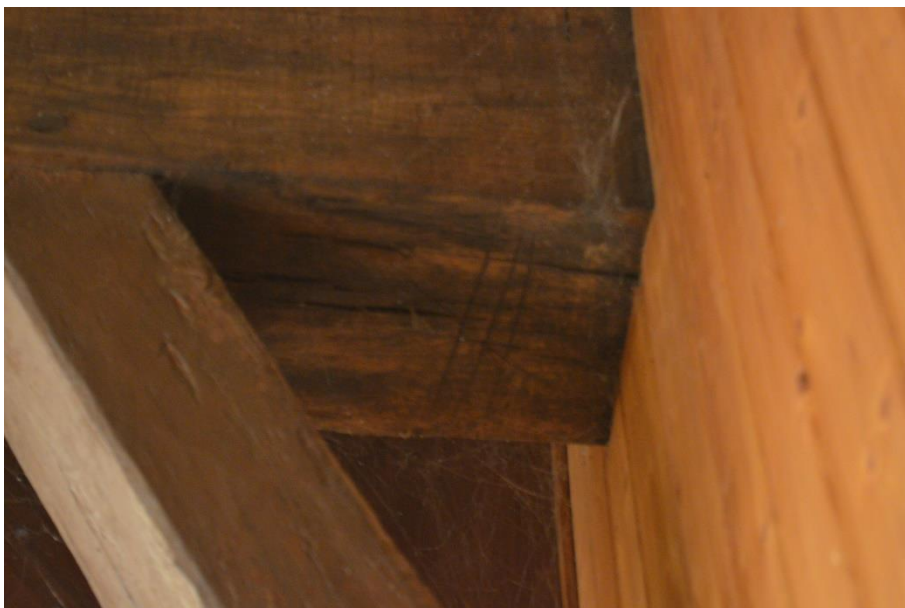
Het 'veerkante' werk (de draagconstructie van de boerderij) bestaat uit 8 eikenhouten gebinten. Twee daarvan hebben zichtbare gesneden telmerken: het 4^e en 5^e gebint. Dergelijke telmerken komen in Twente voor tot het einde van de 17^e eeuw. Daarbij valt op dat de volgorde van de telmerken niet klopt. Zij zijn gemerkt III en IV maar zowel van voor af geteld, als van achteraf geteld, klopt deze volgorde niet. Dit kan wijzen op het hergebruik van deze balken.

Gesneden telmerk III op het 5^e gebint

1. Nader archiefonderzoek naar de bouw- en bewoningsgeschiedenis
2. Nader onderzoek naar de gebint- en kapconstructie van de boerderij onder andere ten aanzien van de telmerken om daarmee de bouwgeschiedenis gedetailleerder in beeld te brengen.
3. Nader onderzoek naar de 19^e eeuwse aanpassingen.

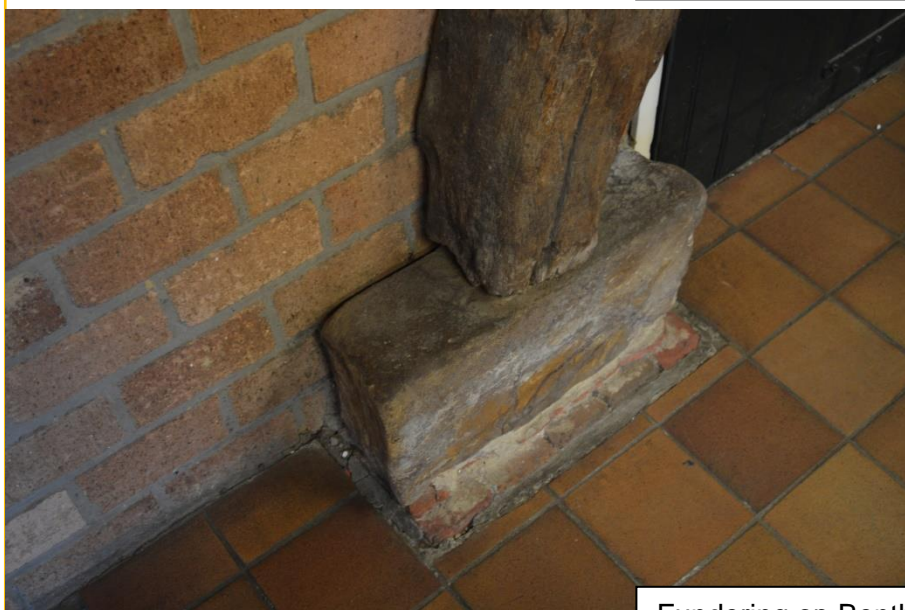
De gebinten zijn in het bedrijfsgedeelte gefundeerd op rechthoekige blokken van Bentheimer zandsteen met daaronder gemetselde poeren. Gezien de tekening bestaande toestand 1972 is dat gebeurd bij de restauratie in 1972. Ook elders zijn er aanpassingen gedaan aan de gebinten. Mogelijk hebben deze aanpassingen geleid tot een vergroting van de

oorspronkelijke boerderij. Een systematisch onderzoek van telmerken en verbindingen en een opmeting van de boerderij kunnen hierover duidelijkheid geven.

Fundering op Bentheimer zandsteen

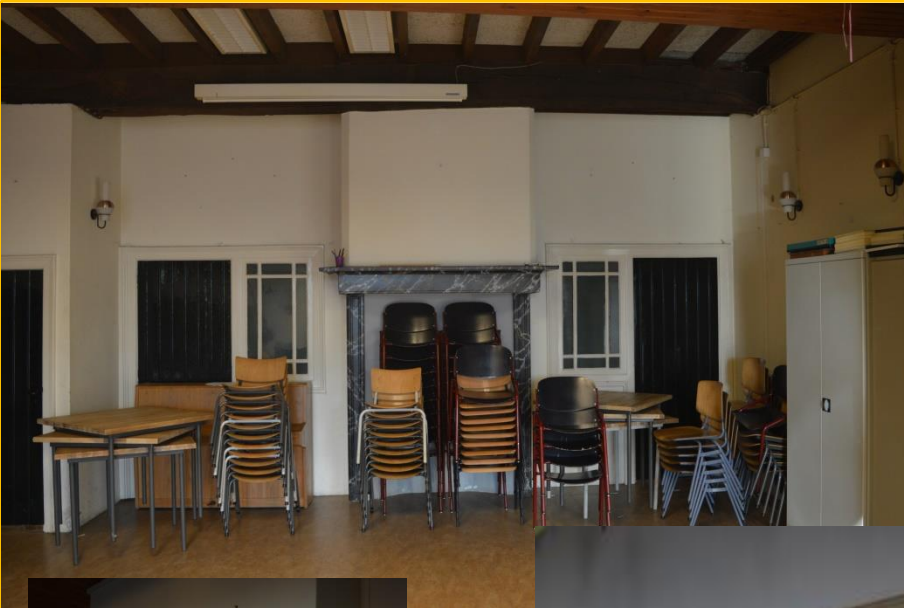
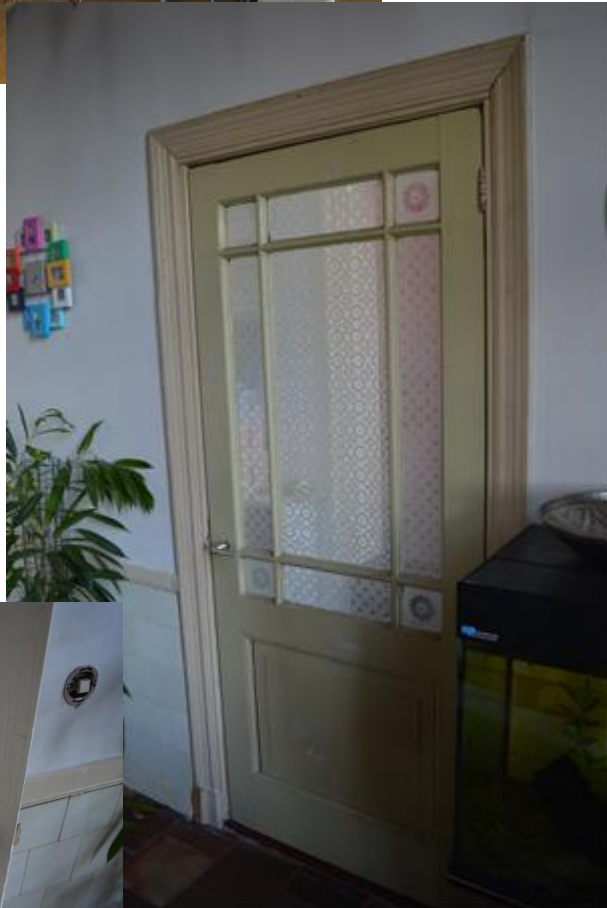
Het interieur bevat een flink aantal elementen die te dateren zijn rond 1900 zoals de ramen in de brandmuur, de glasdeuren en de schouw in de woonkamer en mogelijk de witjes op de wanden in de kamer. Ook de opgeklampte deuren zouden nog uit die periode kunnen stammen. Dat geldt ook voor de kraaldelen die hier en daar op de plafonds zitten.

De schouw in de woonkamer heeft 19^e eeuwse kenmerken en dat geldt ook voor de schouw op de deel. Deze bestaat uit gemarmerd hout maar hij ziet er uitermate ongeschonden en schoon uit en

hij lijkt voor een deel een tamelijk wezensvreemd element. Mogelijk is hij ergens in de 20^e eeuw aangebracht.

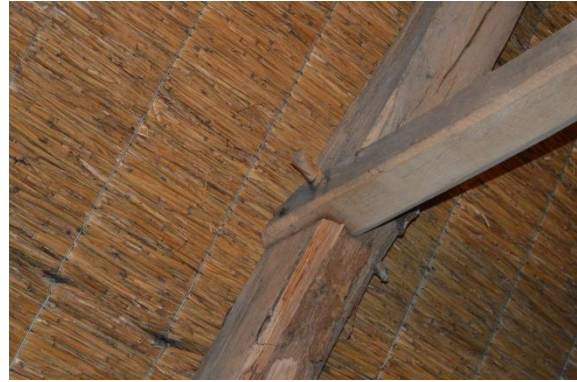
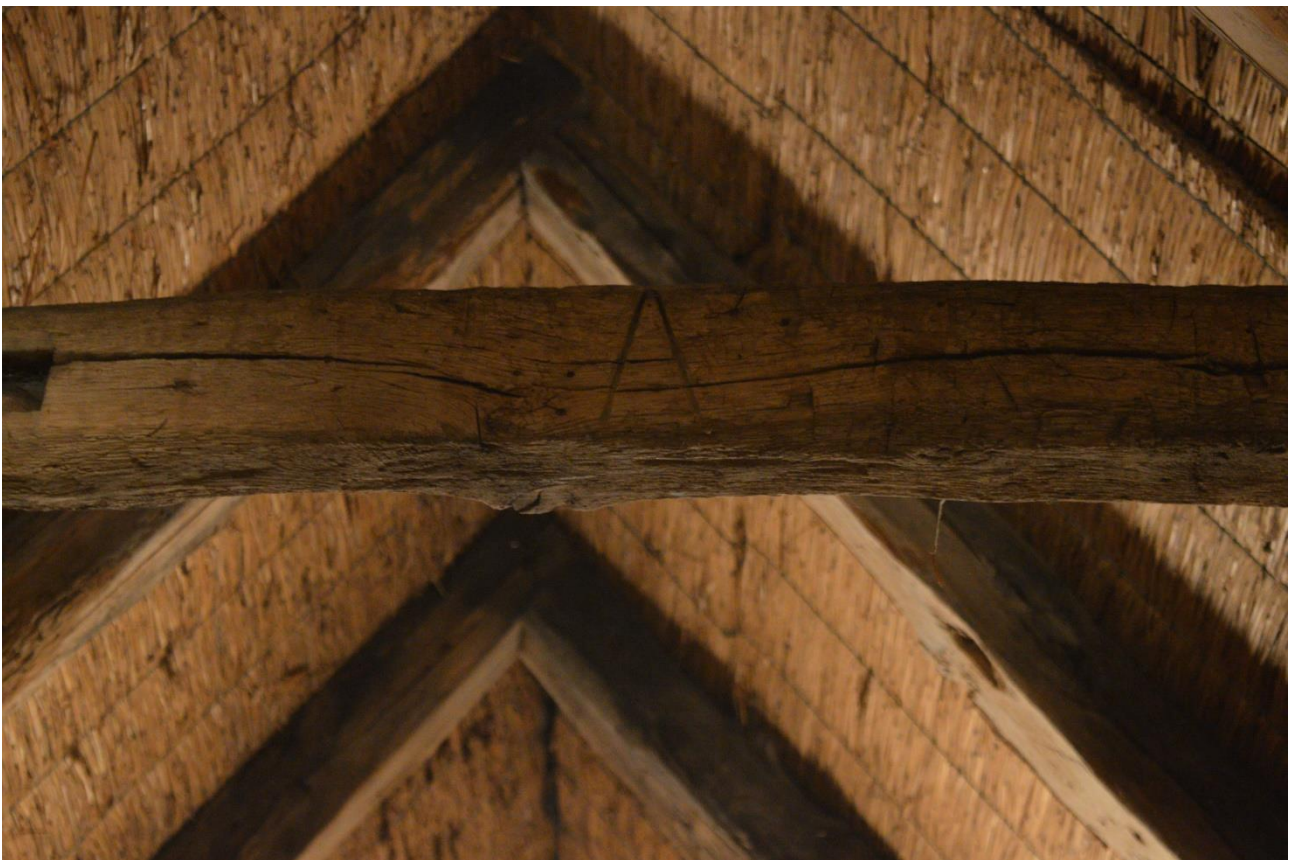
De dakconstructie van het hoofgebouw bestaat uit eiken gekantrechte sporen met haanhouten en oplangers. Er zijn geen telmerken waargenomen want de verbindingen sporen-haanhouten bevinden zich achter een verlaagd plafond. Het is ook niet zichtbaar hoe de sporen aan de rest van de constructie zijn bevestigd. De sporen zijn voorzien van windschoren die met smeedijzeren nagels gespijkerd zijn op de sporen.

Ook de kap boven de opkamer bestaat uit eikenhouten sporen met haanhouten. De verbindingen zijn vastgezet met toognagels en de samenstellende delen zijn voorzien van gezaagde telmerken (foto hierboven en onder).

Aan de voorzijde van de kap bevinden de haanhouten zich aan de voorzijde van de constructie. Halverwege de kap draait dat om en bevindende haanhouten zich aan de andere zijde.

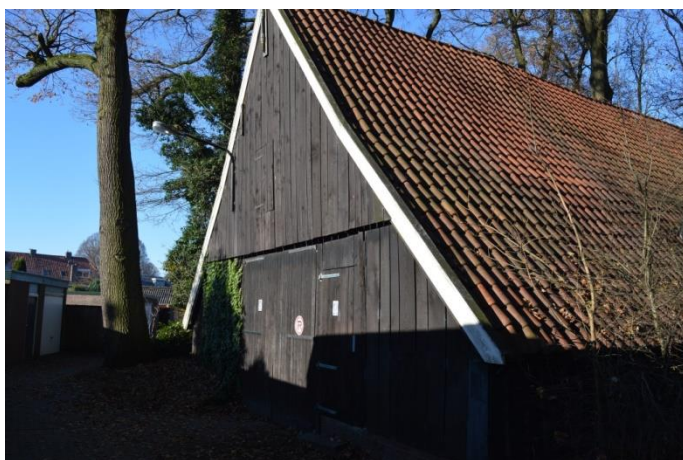
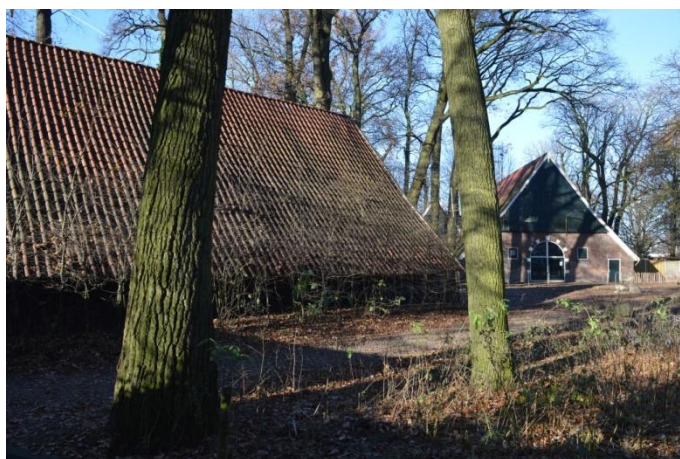
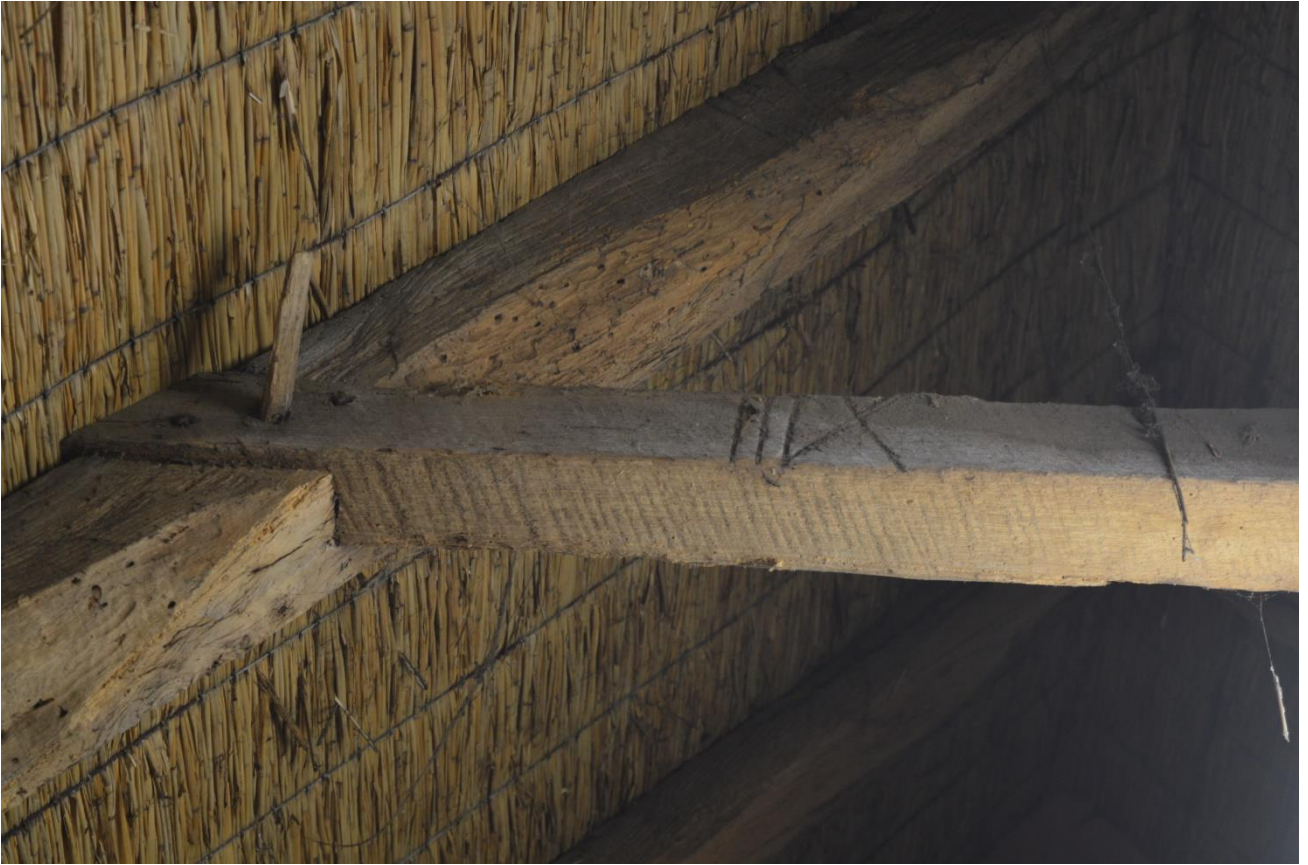
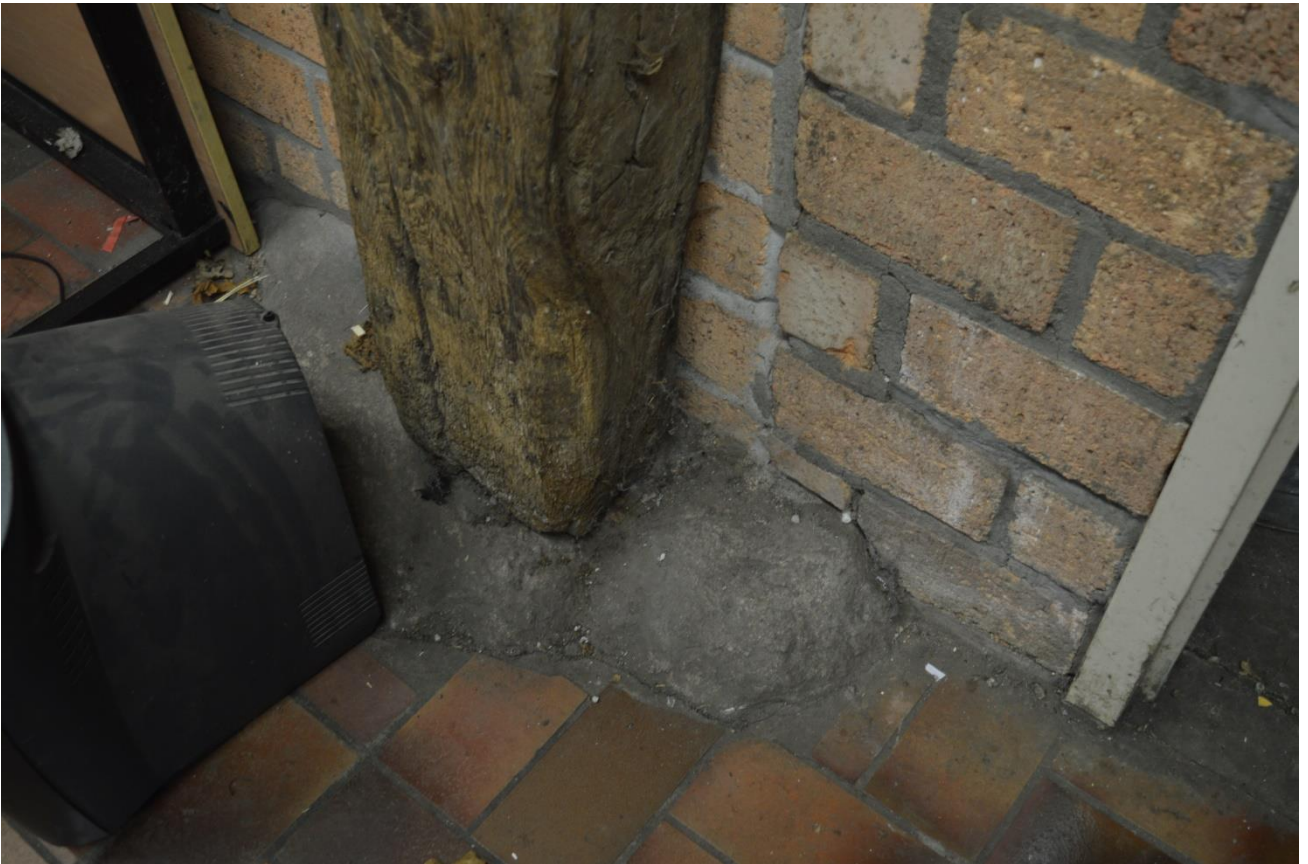
De traditioneel gebouwde schuur bestaat uit zwart geschilderde houten wanden boven een recente gemetselde onderplint. Daarboven een laag gesloten laag doorlopend zadeldak met klein overstek gedekt met rode Hollandse pannen en voorzien van witte windveren.

De draagconstructie bestaat uit ankerbalkgebinten die zijn gefundeerd op veldkeien. Er is niet systematisch gekeken naar telmerken maar in ieder geval in de eiken sporenkap zijn gezaagde telmerken aangetroffen.

De verbindingen in de houtconstructies zijn voorzien van toognagels en de windschoren zijn op de sporen bevestigd met gesmede nagels.

De buitenschil van de schuur is tamelijk recent en in goed staat. Gezien de fundering van de gebintstijlen op veldkeien en de aanwezigheid van gezaagde telmerken is de binnenkant aanmerkelijk ouder en dateert uit het einde van de 17^e eeuw maar mogelijk ook eerder. Of hij ook altijd op deze plek gestaan is daarbij niet met zekerheid te zeggen maar in ieder geval stond hij hier al in 1832.

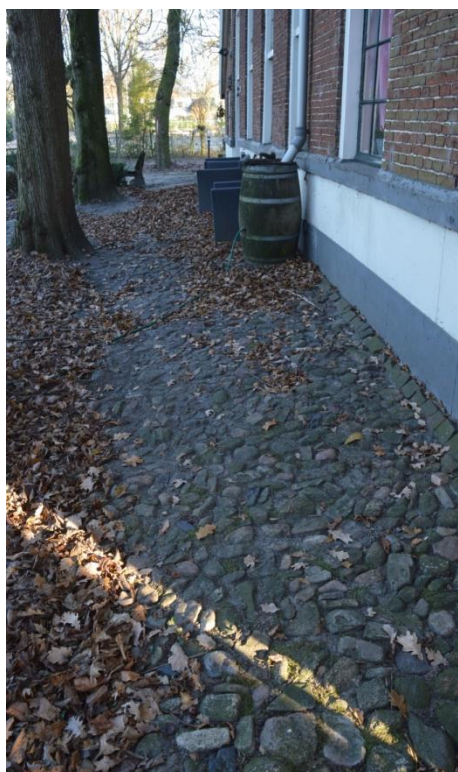
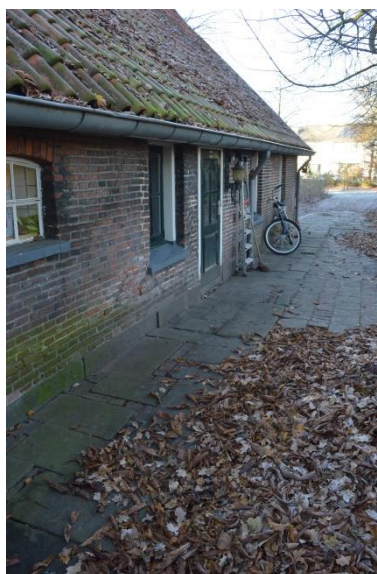
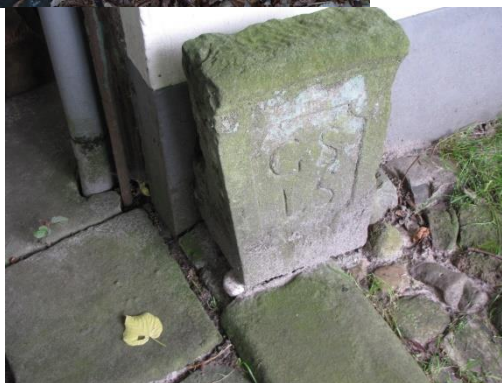
Rondom de boerderij ligt verharding die deels bestaat uit veldkeien en deels uit Bentheimer zandsteen. Dit laatste is gedeeltelijk gelegd in 1972 en deze stenen zijn afkomstig uit de boerderij waar de vloer van de deel bestond uit Bentheimer zandsteen. Mogelijk zijn ook de stenen die voor de boerderij op een hoop liggen hier van afkomstig.

Verder staat er tegen de gevel een sluitsteen van Bentheimer zandsteen met het opschrift LS en GS (Lukas Spelberg en Gesina Spelberg). Het is op dit moment onduidelijk waar deze steen vandaan komt. Het lijkt niet waarschijnlijk dat deze afkomstig is van een voorloper van de huidige boerderij gezien de tekening bestaande toestand in 1972. Daar heeft immers de niendeur een rechte beëindiging aan de bovenkant waarboven zich geen metselwerk meer bevindt terwijl het hier gaat om een sluitsteen van een boog. Wellicht is de sluitsteen afkomstig van het gebouwtje dat nog in 1832 voor de boerderij stond en dat mogelijk een bakhuis was of een klein boerderijtje (wönner).

Verder verdient het erf een aanpak die de historische waarden versterkt dan wel herstelt. Het is verstandig daarbij advies te vragen van een deskundige ervenconsulent.
