### Het "geheim" van de ronde hoekgevels.

Een publicatie van de stichting cultureel erfgoed Enschede.

Auteur: John Nijhuis

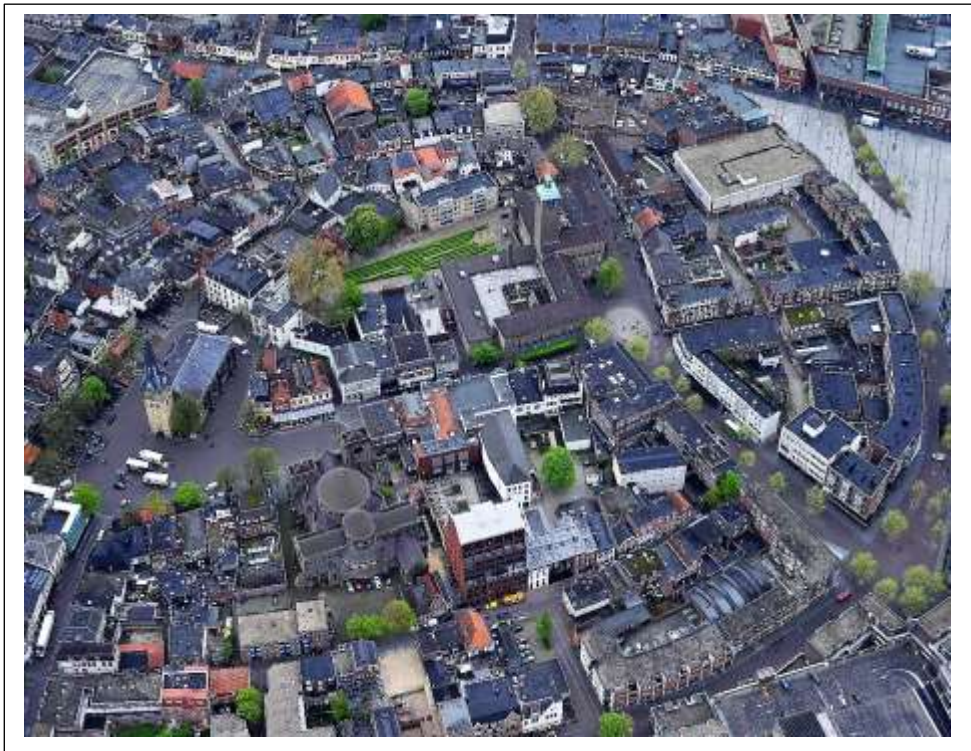
De binnenstad van Enschede in de 21<sup>e</sup> eeuw. De oorspronkelijke contouren van de Enschede uit de middeleeuwen zijn nog duidelijk te herkennen.

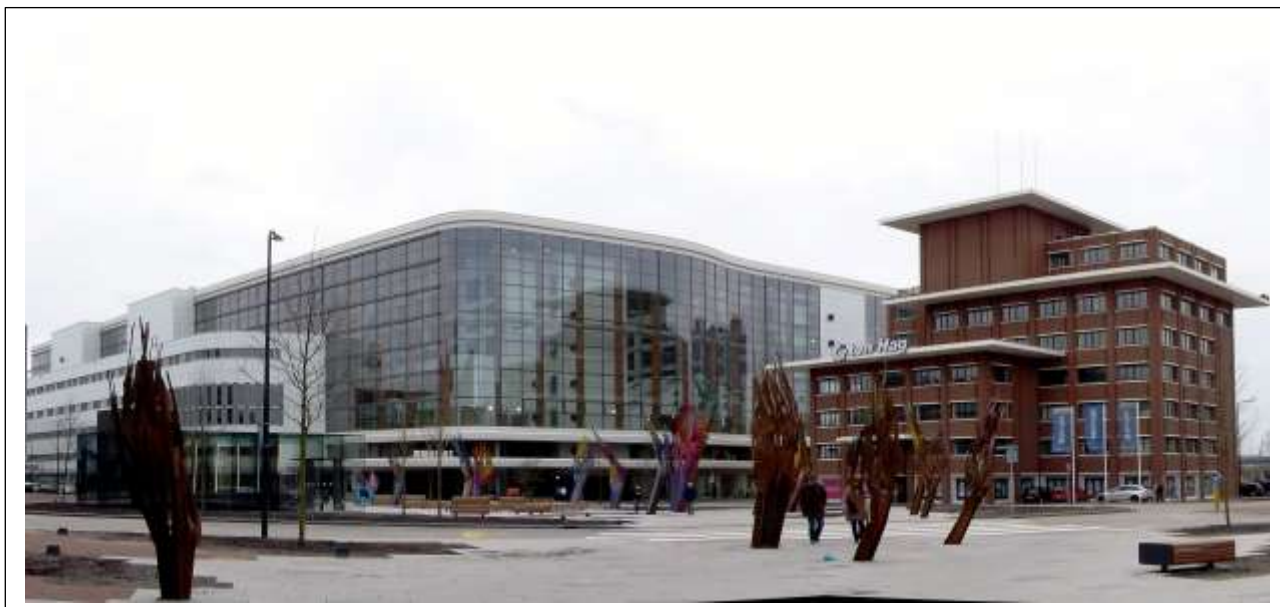
Het meest recente en wellicht ook aansprekende gebouw met een ronde gevelhoek is de nieuwbouw van het ziekenhuis Medisch Spectrum Twente. Het zorgcomplex is in 2016 opgeleverd.

Het hoe en waarom er in de Enschedese binnenstad zo opmerkelijk veel panden zijn met een afgeronde buitengevel valt uit ons onderzoek helaas niet te verklaren. Feit is wel dat deze bouwwijze zich in hedendaagse architectuur heeft voortgezet. Fraaie voorbeelden hiervan zijn het ziekenhuis M.S.T. en het Holland Casino.

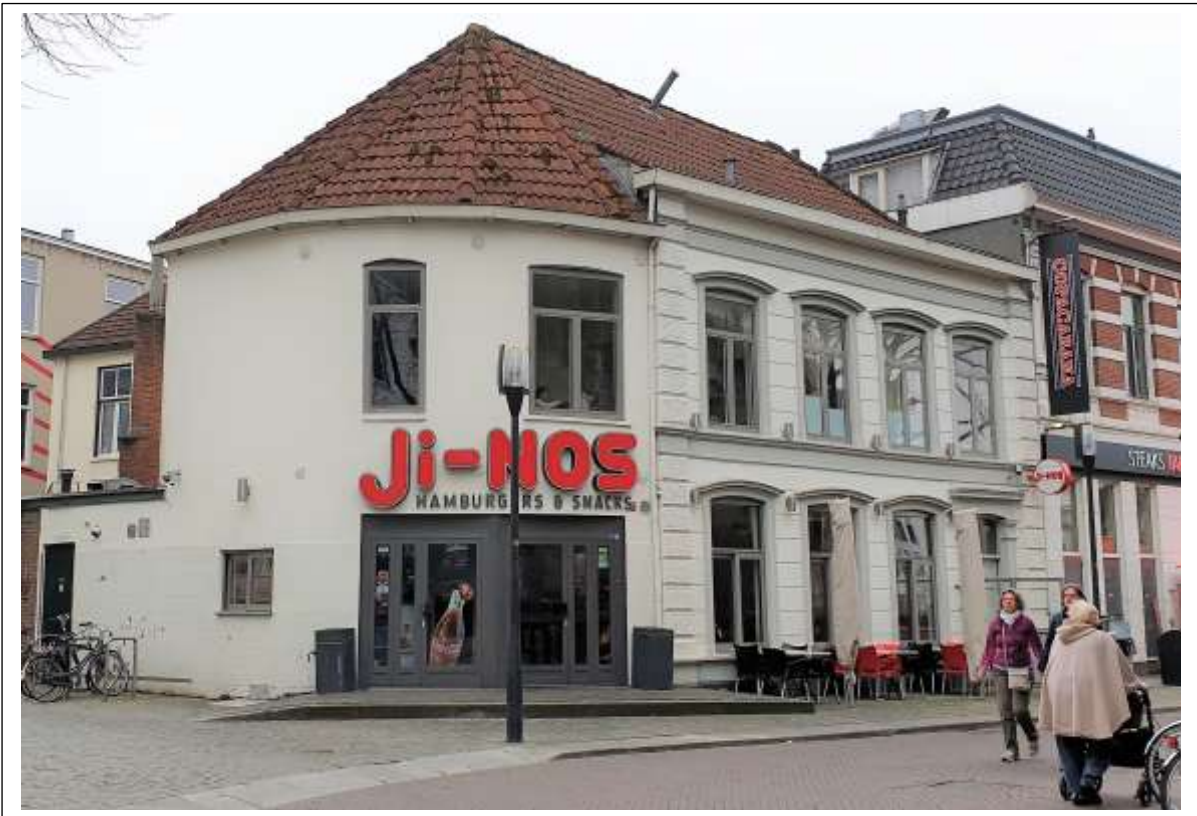
Het pand Ji-NOS is gelegen aan de oude markt richting Richtersgang. De rechterhelft van het pand heeft de uitstraling van een fraaie stadsvilla. De linker gebogen zijde van het pand wijst ons de weg naar de Richtersgang. Het zou kunnen dat dit deel van het pand ooit gediend heeft als koetshuis of garage. Foto onder; Pand Oldenzaalsestraat [1925] Een mooi voorbeeld van organische aanpassing van het winkelpand van Oldenzaalsestraat naar de Noorderhagen. De buitenste ring van het ei-vormige centrum van Enschede. Misschien wel het beste bewijs dat gebouwen zich hebben aangepast aan de straten structuur van de binnenstad van Enschede.

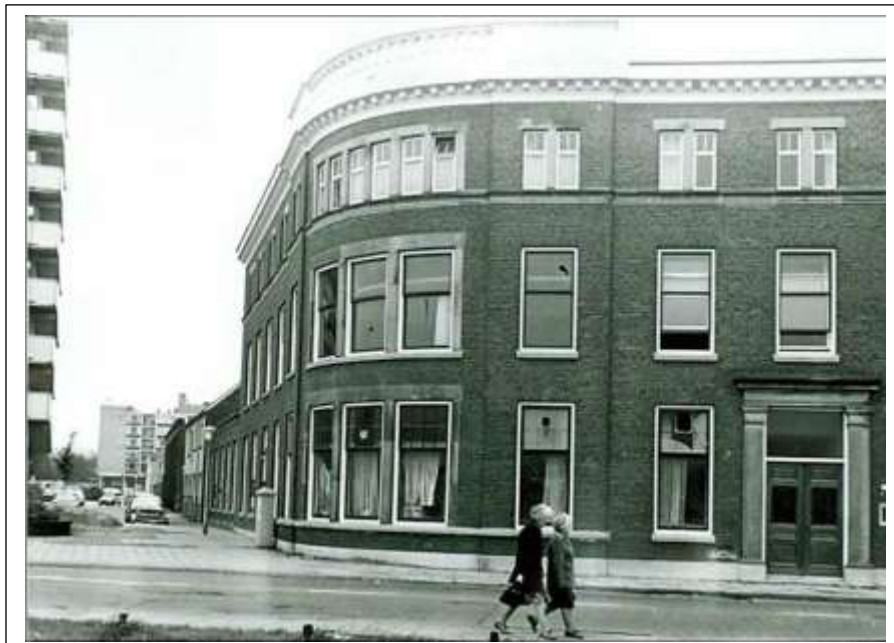
Het fabriekscomplex van J.F. Scholten & Co. Aan de Haaksbergerstraat met hierboven de kantoorafdelingen. ( 1970) Nu inmiddels de vestigingsplaats van het Medisch Spectrum Twente met eveneens een ronde gevelhoek.

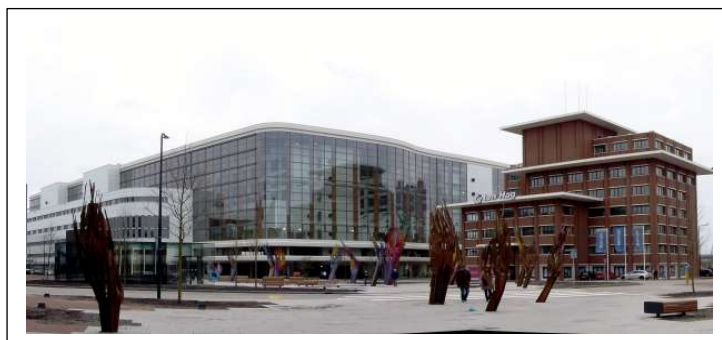
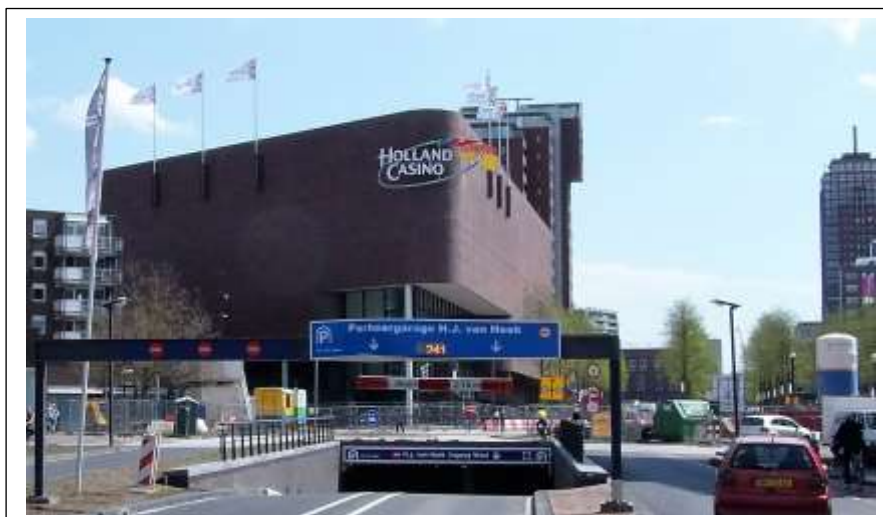
Het koningsplein in Enschede eveneens een opvallend voorbeeld van eigentijdse ronde gevels van het Holland Casino. Is het een handelsmerk van Enschede geworden?

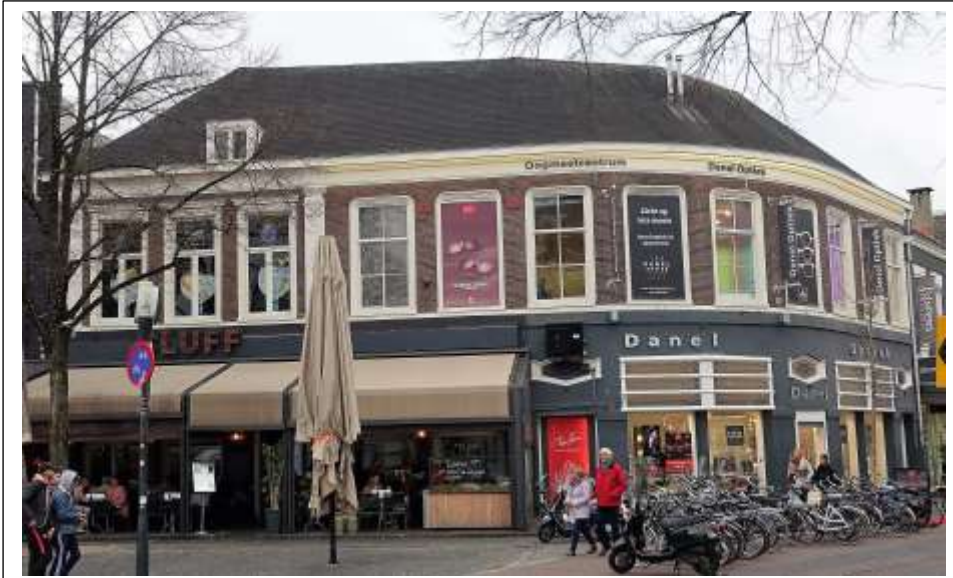
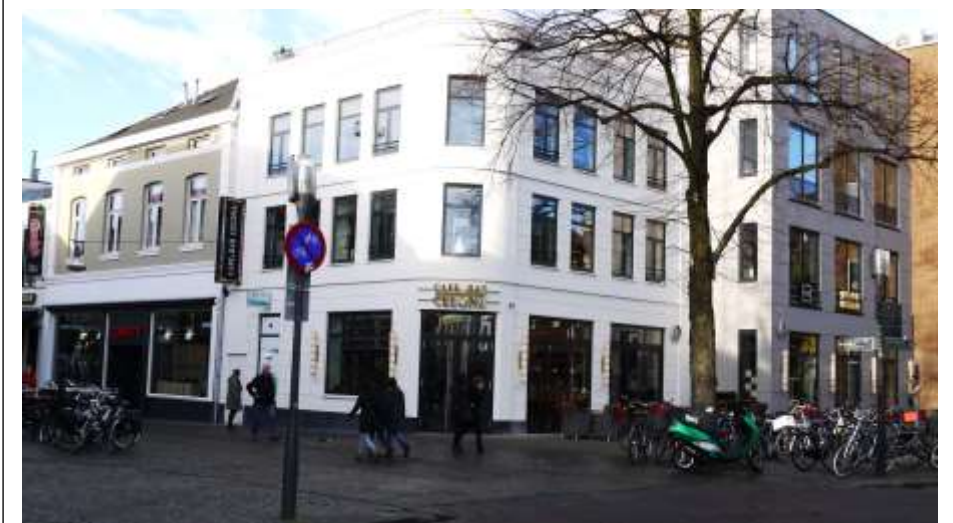
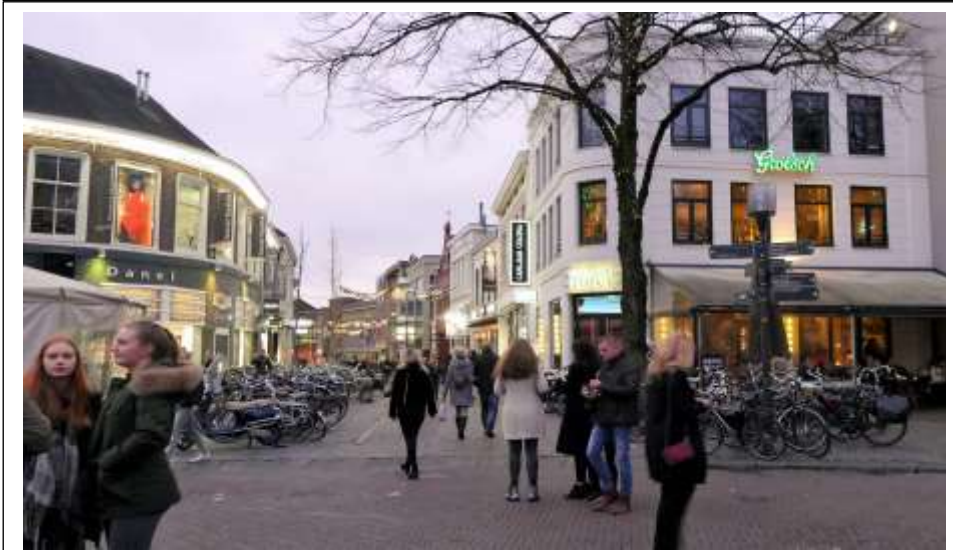
Oude markt richting Martstraat. In 2018 gerealiseerde nieuwbouw van een horecapand met een ronde hoekgevel.

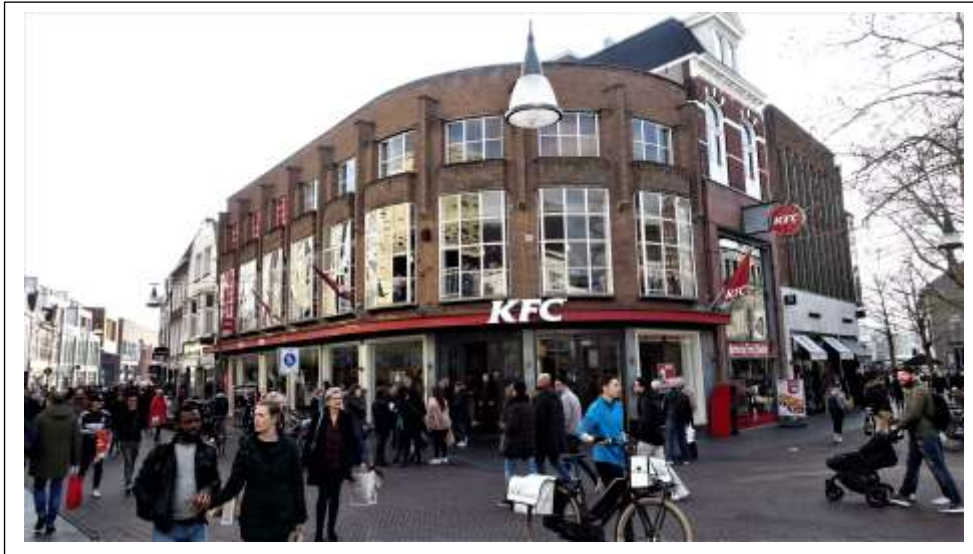
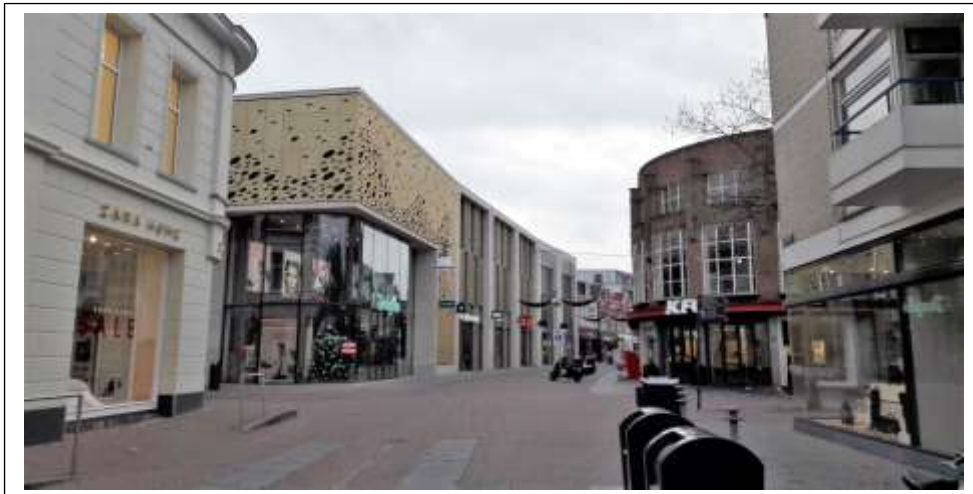
Kruispunt de Klomp. ( 2019) De ruime ronde glazen entree/etalage van parfumerie Douglas . Drie panden met ronde hoekgevels dat is geen toeval.

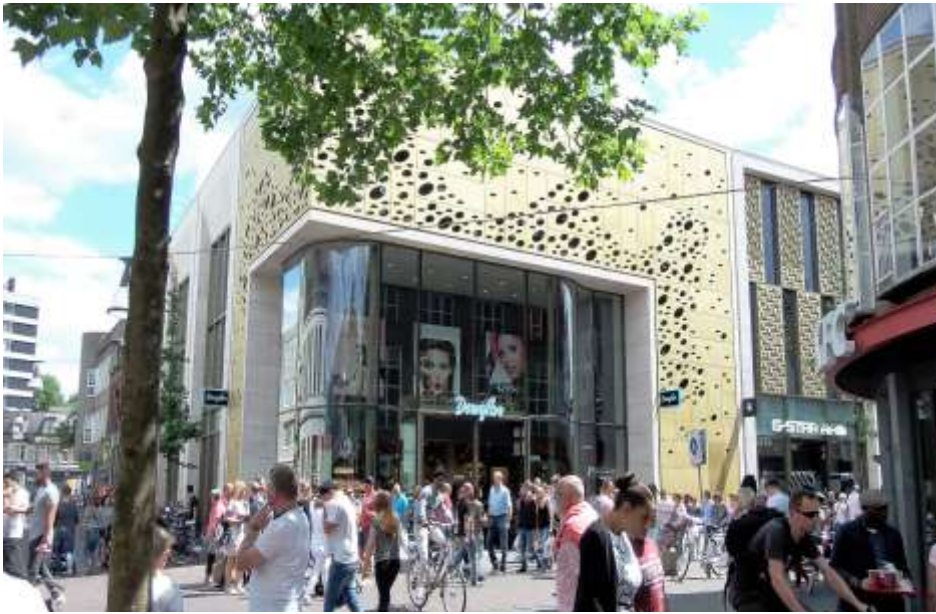
Twee opvallende nieuwbouwpanden aan de Klomp in Enschede. Het Douglas pand heeft een opvallende glazen ronding. Het Zara pand is een kopie van het hier vroeger gelegen hotel de Klomp.

Maar in Enschede zijn er ook voorbeelden van winkelpanden met afgeronde hoekgevels die na sloop in vergelijkbaar ontwerp weer zijn herbouwd. Het pand van ZARA aan de Klomp is daar weer een mooi voorbeeld van.

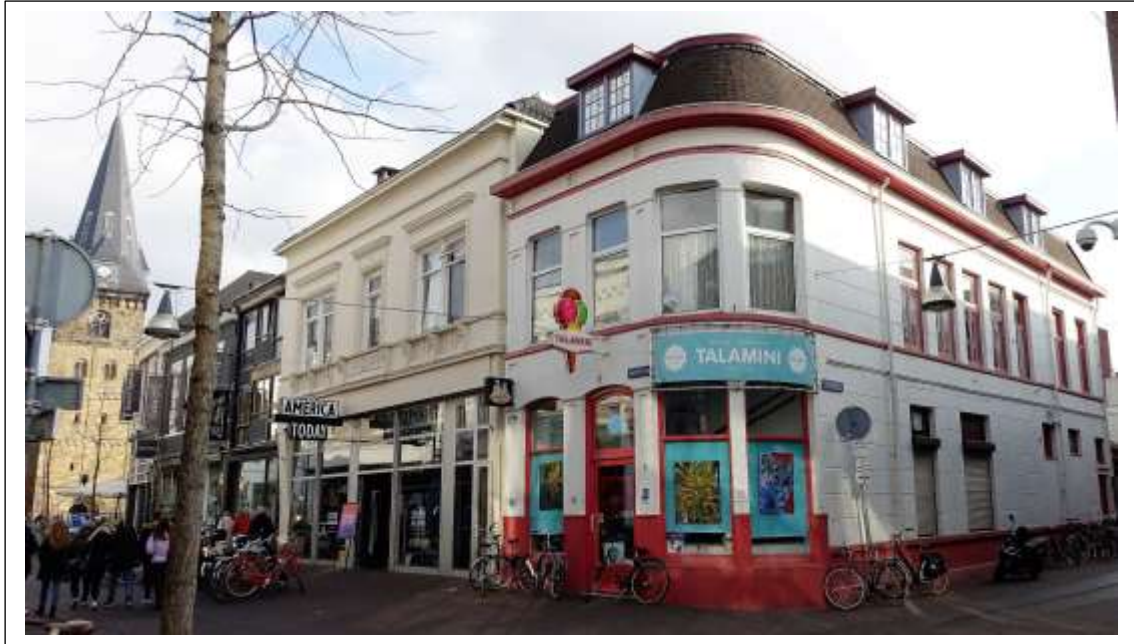
Marktstraat hoek Walstraat met het opvallende pand van ijssalon Talamini

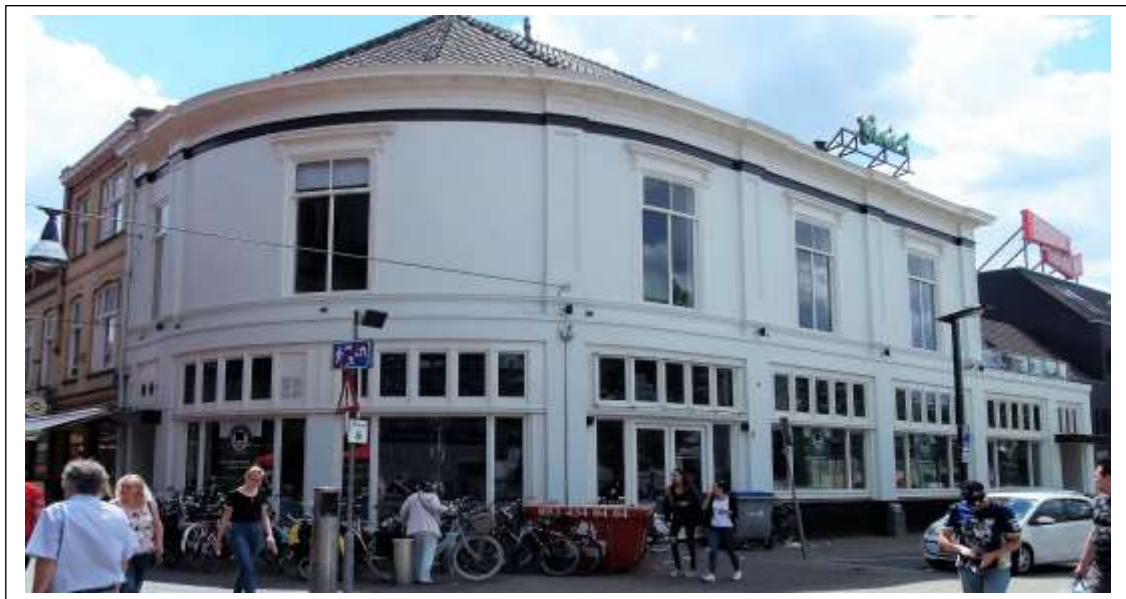
Café restaurant op de hoek van het stationsplein en de korte Hengelosestraat. Ook hier zie je dat het stationsplein min of meer organisch verloopt in de Korte Haaksbergerstraat en omgekeerd.

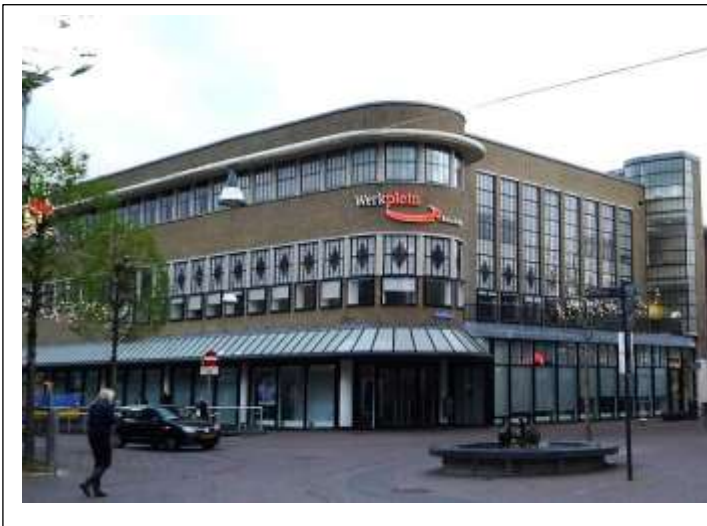
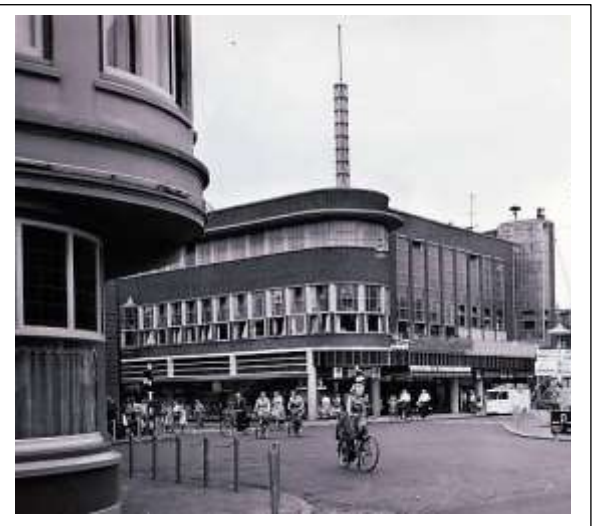
Kruispunt de Graaf. Op de foto rechtsonder de ronding van hotel de Graaf en Vroom & Dreesmann.

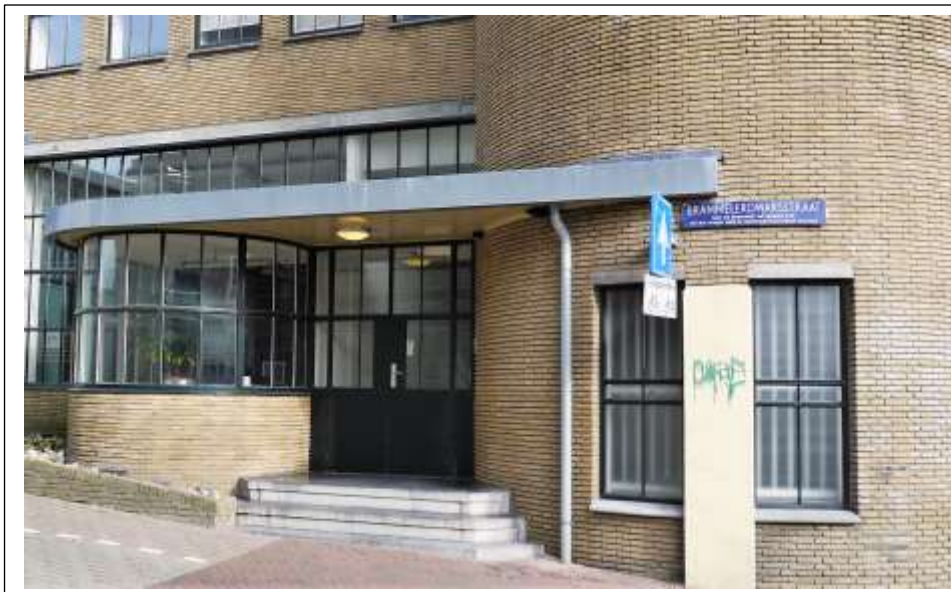
De portiesloge van het voormalige Vroom & Dreesmann pand aan de Brammelerdwarsstraat heeft eveneens veel rondingen in de gevel.

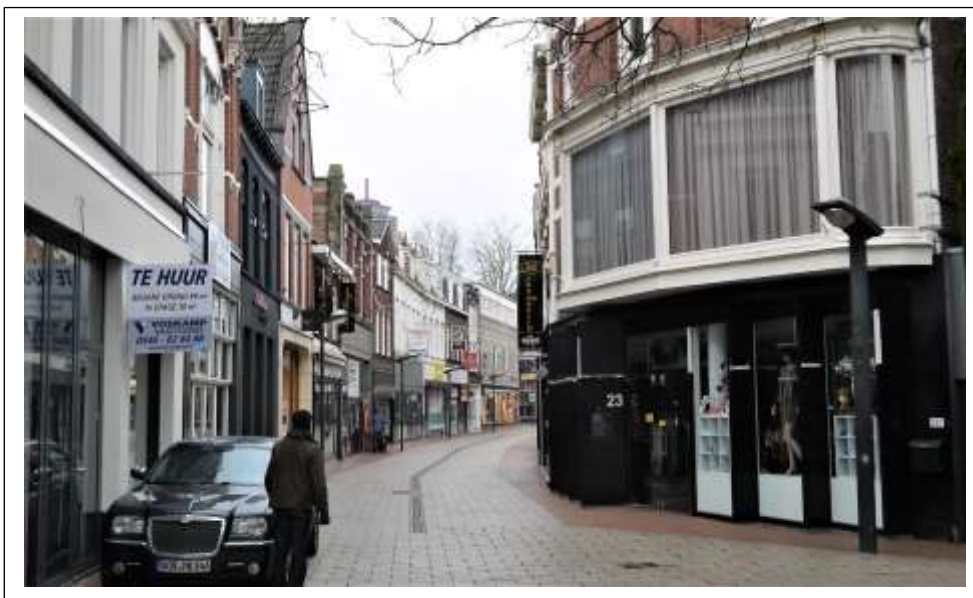
De verklaring van Adrie Roding voor wat betreft het vergroten van de etalage door de ronding van de gevel is hier zeer toepasselijk en eveneens aannemelijk. Winkeliers hebben altijd al gezocht naar manieren om het winkelpand aantrekkelijk te maken en te laten opvallen. In de zeventiger jaren waren het vooral luifels die voor de etalage werd geplaatst. Het Stadserf uit de zeventiger jaren was bij uitstek een druk winkelgebied waar ook de concurrentie groot was. In de negentiger jaren kwam het besef om de luifels te verwijderen waardoor winkels zich onderling meer konden onderscheiden met als bijkomend voordeel dat de historisch panden beter zichtbaar werden.

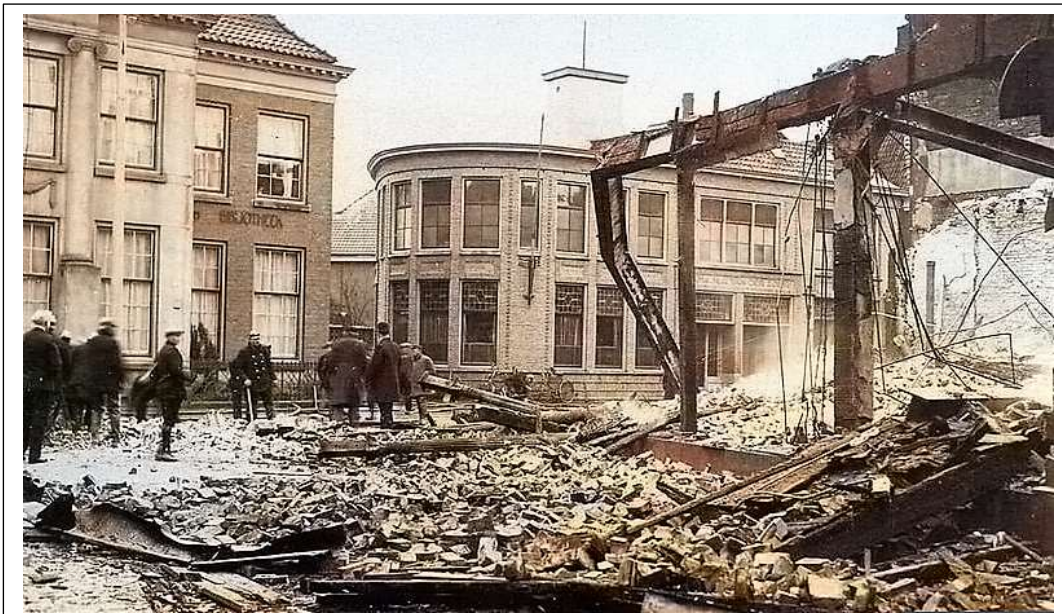
Sloopwerkzaamheden ter voorbereiding van het nieuwe stadhuis omstreeks 1930. Op de hoek van de Langestraat en Achter het Hofje een uitzonderlijk mooi pand met een ronde hoekgevel. Links daarvan het voormalige huis van de familie Blijdenstein en op dat moment de Openbare Bibliotheek van Enschede.
